Oggetto: Presa d'atto della conclusione del termine 30 giorni di pubblicazione dell'Istanza pervenuta in data 13/12/2024 prot. 14084 in risposta all'Avviso Pubblico, per la ricerca di sponsorizzazioni per la realizzazione di progetti e iniziative volti alla riqualificazione, restauro e manutenzione di edifici pubblici.

Vista l'istanza recepita con protocollo interno n.14084 del 13/12/2024 e allegata alla presente nota, ricevuta da ONE Srl, relativa alla proposta di sponsorizzazione avente ad oggetto il restauro delle facciate esterne della chiesa della Gran Madre di Dio a Torino.

Intervento di riqualificazione, manutenzione e restauro di immobili appartenenti al patrimonio comunale: Chiesa della Gran Madre di Dio situata in Piazza Gran Madre di Dio, 4, 10131 Torino.

Relazione Specialistica di Restauro (preliminare)

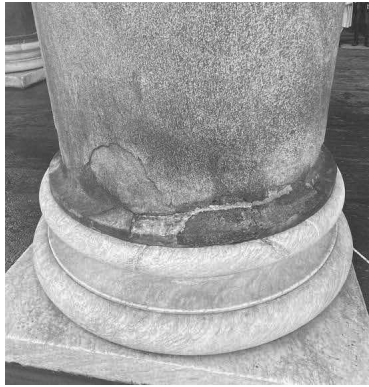
Dettaglio di una delle colonne principali in granito

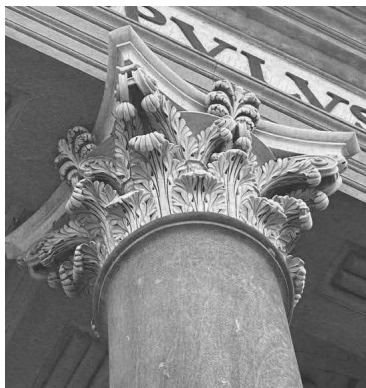
Decorazioni del capitello in marmo

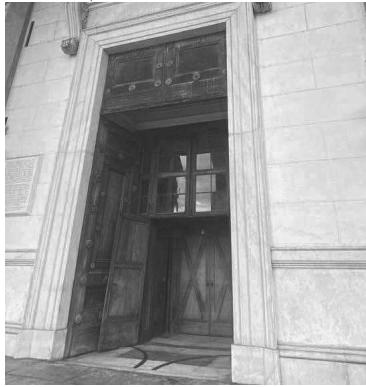
Dettaglio del portone e della bussola di ingresso

- **Legno:** Il portone e la bussola di ingresso sono in legno, un materiale che, se non adeguatamente protetto, è soggetto a deformazioni dovute a variazioni di umidità e temperatura.

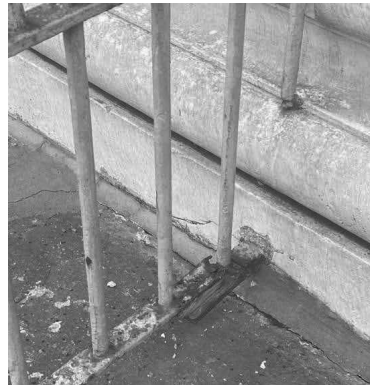
- **Vetro e ferramenta:** Gli elementi in vetro, presenti nelle vetrate e nelle strutture di protezione, insieme alla ferramenta, richiedono interventi periodici di manutenzione per evitare ossidazioni e danni strutturali.

Dettaglio del degrado delle parti di ferramenta

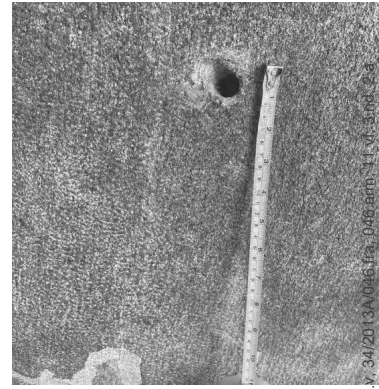
Granito. Il granito delle colonne mostra segni evidenti di deterioramento. In particolare, sono stati rilevati fenomeni di fessurazione e distacco di porzioni superficiali del materiale, specialmente nelle aree maggiormente esposte alla pioggia e al vento. La superficie del granito presenta inoltre una diffusa decolorazione e l'insorgenza di macchie causate dall'accumulo di sporco e dall'azione degli agenti inquinanti.

Dettaglio di degrado su granito

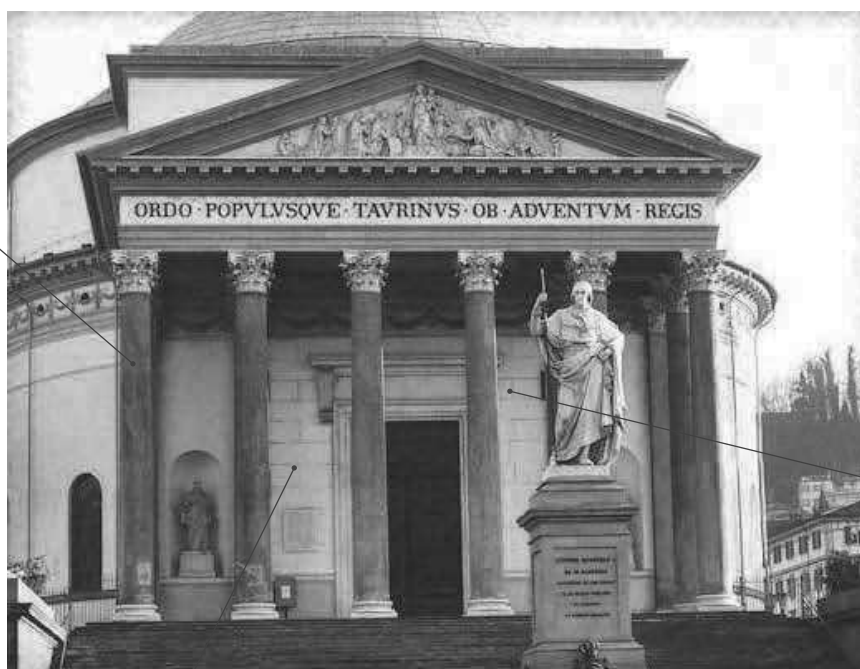
Elementi lapidei

- Distacco
- Fessurazione
- Fratturazione
- Attacco biologico
- Alterazione Cromatica
- Deposito
- Mancanze
