## PROGETTO PRELIMINARE

Recupero architettonico e funzionale  
dell'immobile sito in Via Mameli 3 a Torino come  
nuova sede di *CivicoZero*

19/12/2019

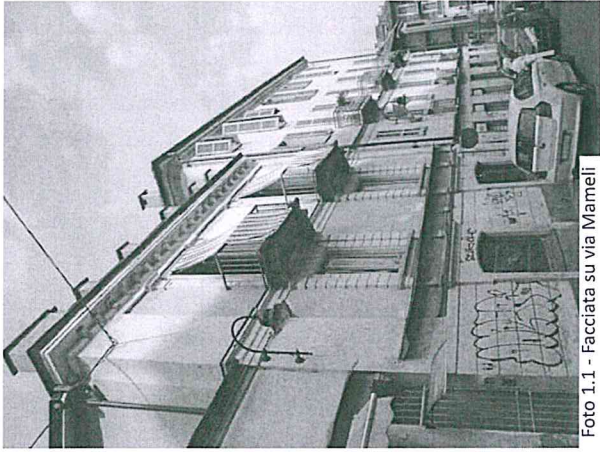
Foto 1.1 - Facciata su via Mameli

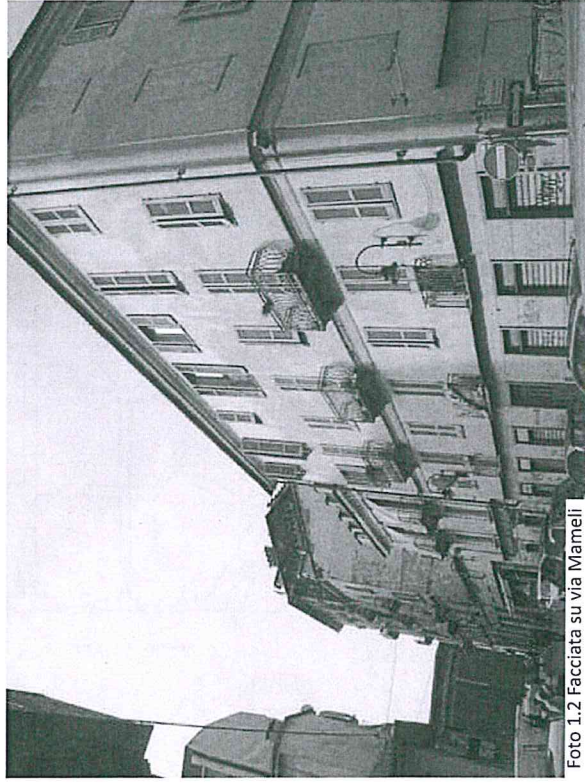
Foto 1.2 Facciata su via Mameli

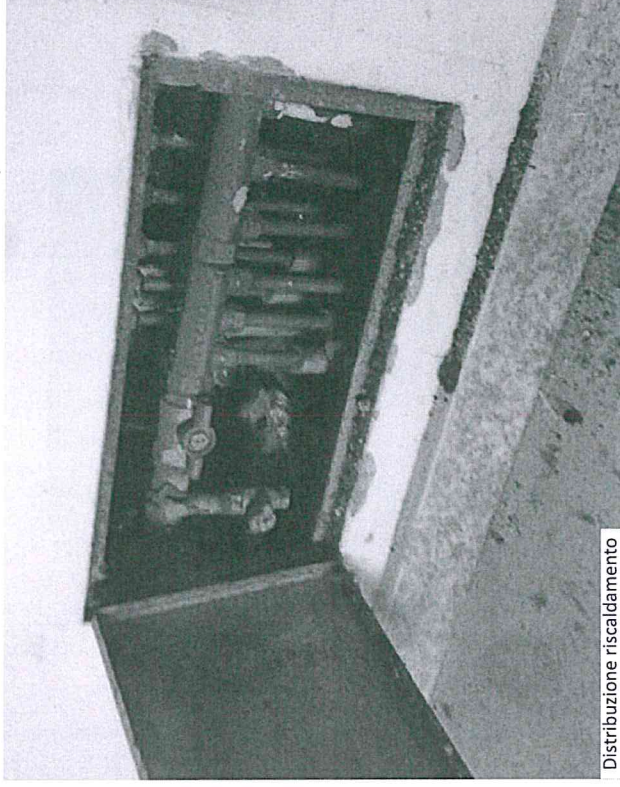
Distribuzione riscaldamento

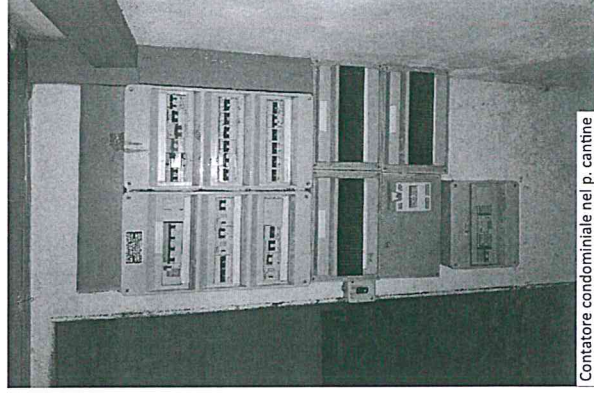
Contatore condominiale nel p. cantine

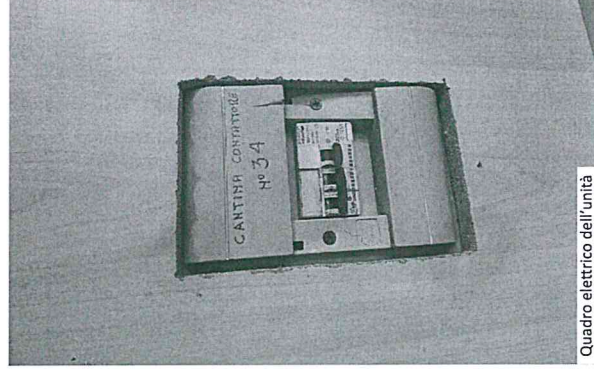
Quadro elettrico dell'unità
