7.3 Caratterizzazione sismica

MODIFICA CAPOLINEA LINEA 4 FALCHERA CON ANELLO DI RITORNO RELAZIONE GEOLOGICA, GEOMORFOLOGICA, IDROGEOLOGICA, GEOTECNICA E SISMICA	Pag. 56 di 62
		REV. 00

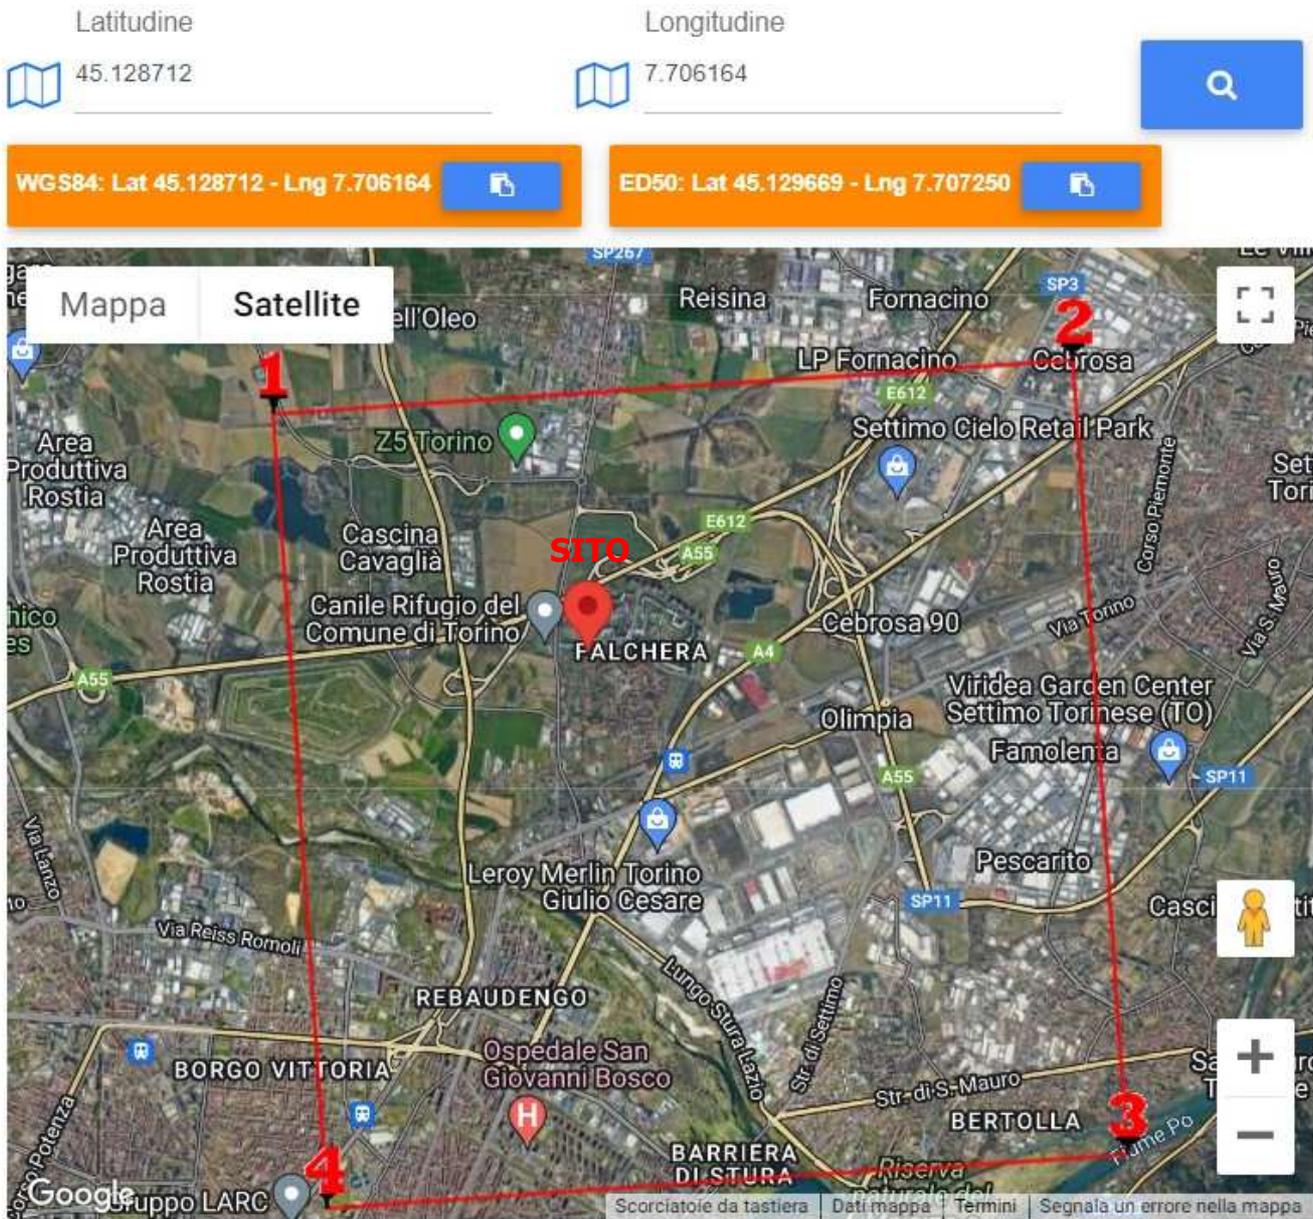
Figura 23 - Ricerca dei nodi del reticolo di riferimento per la stima della pericolosità sismica di base del sito elaborata mediante © GeoStru Software (?) – Sito Nuovo Capolinea Linea 4 Falchera.

La stima della pericolosità sismica di sito viene quindi basata su una griglia regolare di punti, ove per ogni cella individuata viene fornita una terna di valori a_g , F_0 e Tc^* per nove distinti tempi di ritorno (T_R); i valori dei parametri sopra elencati sono riportati nell'Allegato B delle NTC2018. Nel presente studio per il calcolo dei *parametri sismici* sito specifici ai diversi Stati Limite di riferimento è stato utilizzato l'applicativo online della ® GeoStru Software ⁽⁶⁾; per il calcolo degli *spettri sismici di base* del sito è stato utilizzato il software "Spettri di Risposta - ver. 1.0.3" distribuito dal Ministero delle Infrastrutture. Gli elaborati per la ricerca dei vertici della maglia relativa al valore di a_g di sito e i risultati delle elaborazioni statistiche effettuate sono riportati nelle pagine seguenti. Gli effetti di amplificazione locale dovuti alla stratigrafia ed alla conformazione topografica vengono messi in conto mediante i parametri S_S ed S_T . Nel caso in esame in considerazione dei parametri a_g ed F_0 definiti per lo stato limite di salvaguardia della vita (SLV) si ottiene **$S_S=1.50$** . Per tener conto delle condizioni topografiche si è assunto un valore del coefficiente topografico **$S_T=1.0$** .

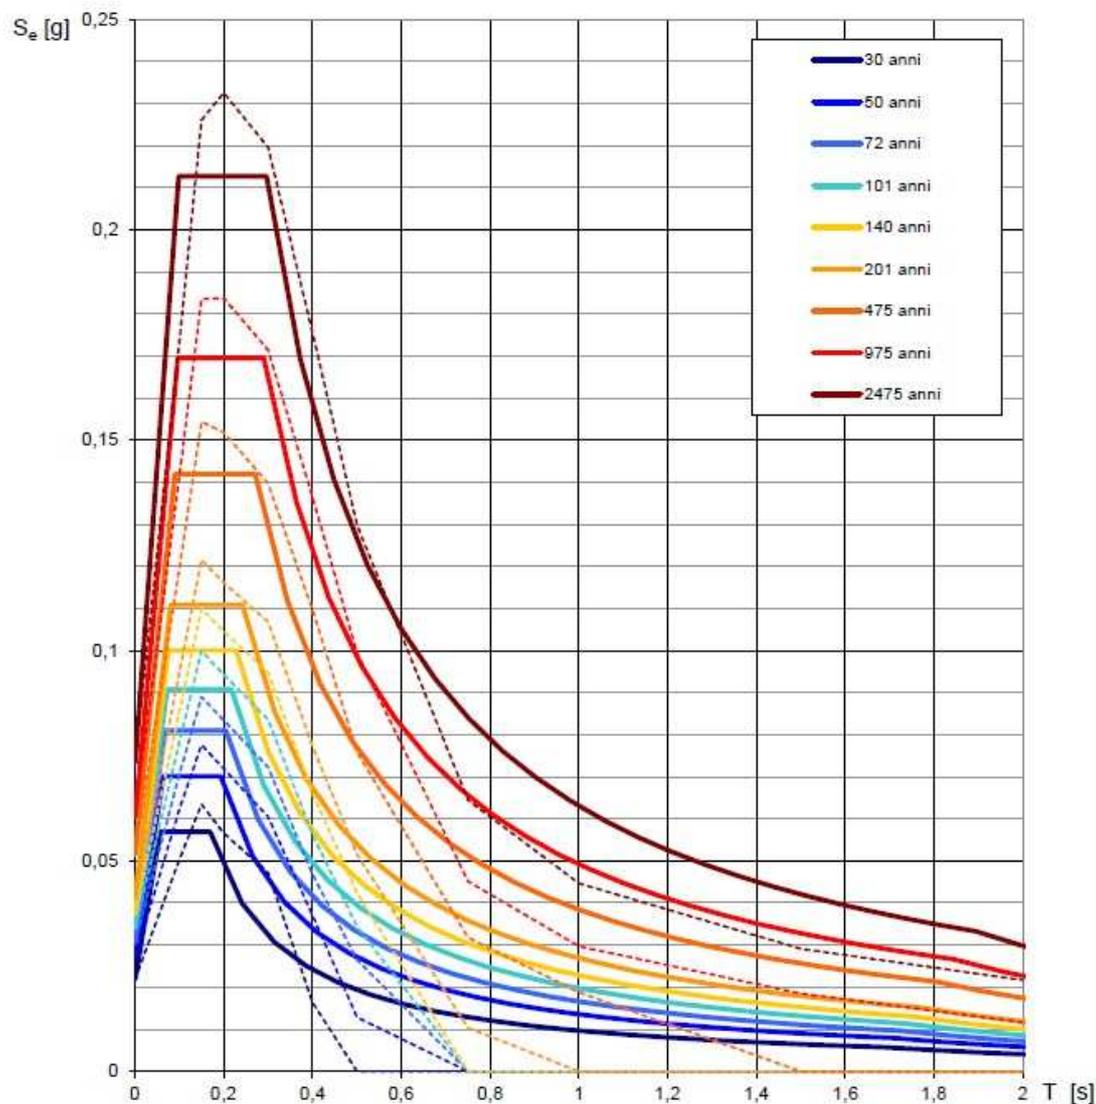
Spettri di risposta elastici per i periodi di ritorno T_R di riferimento

Con linea continua si rappresentano gli spettri di Normativa, con linea tratteggiata gli spettri del progetto S1-INGV da cui sono derivati.

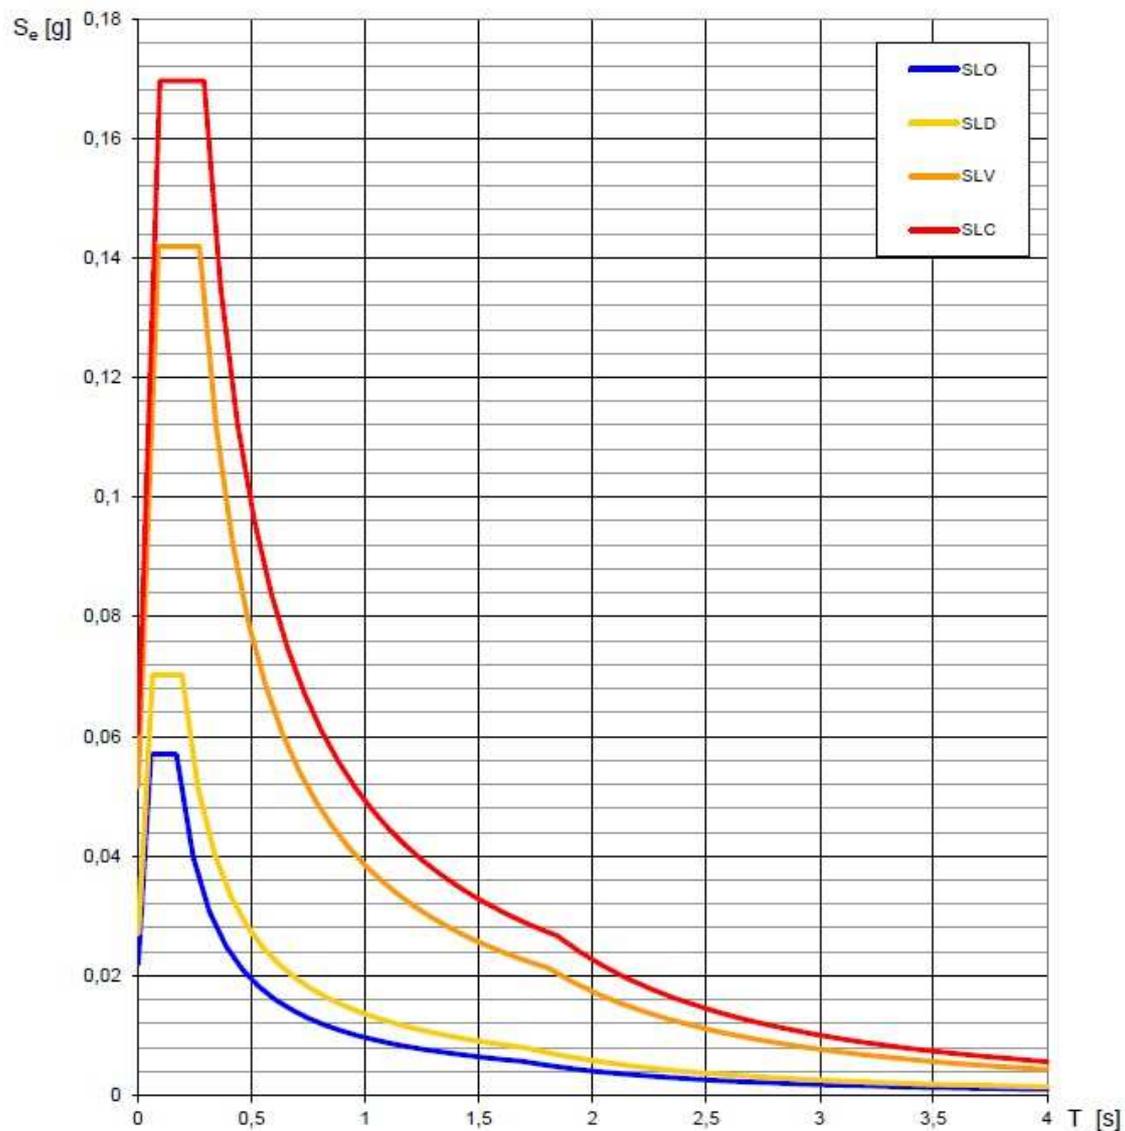
Spettri di risposta elastici per i diversi Stati Limite

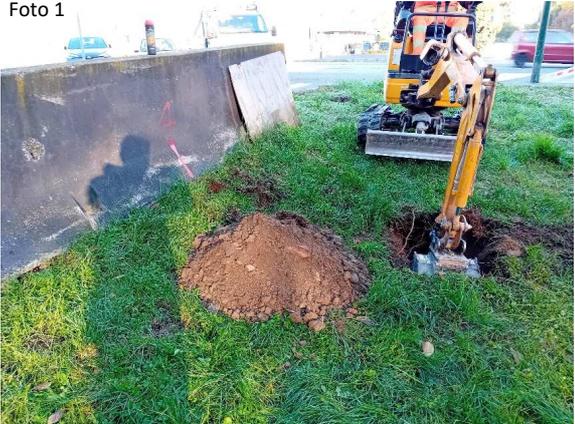
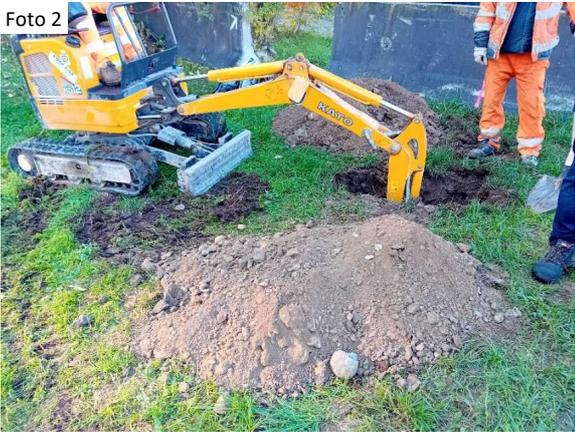
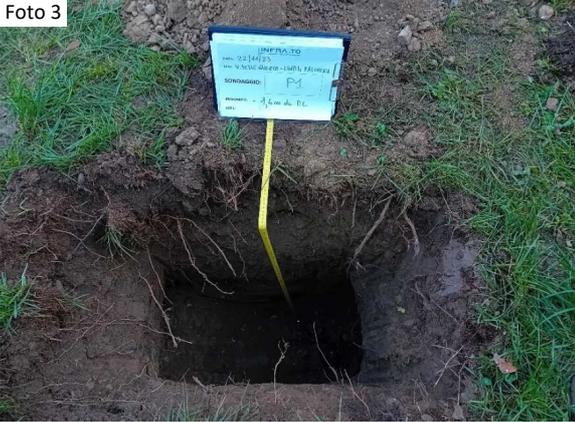
Sabbia ghiaiosa-limosa debolmente argillosa con ciottoli (\varnothing max 20 cm) e frammenti di dimensioni centimetriche di costituiti da materiali antropici (mattonelle, mattoni), colore marrone-grigio, sciolta, umida. Terreno di riporto antropico (percentuale materiali antropici < 20 % peso/peso). Foto 2.	P1_1-1,4
2,0			Foto 1

Note: scavo geognostico di dimensioni in pianta circa 50x80 cm (Foto 3) eseguito con mini escavatore con benna dentata (larghezza 0,3 m). Prelevati dallo scavo N. 4 campioni di terreno di cui: N. 2 campioni sottoposti a setacciatura in campo della frazione > 2 cm per analisi di qualità ambientale ai sensi D.P.R. 120/17 e D.Lgs. 152/06 (P1_0-1, P1_1-1,4), N. 1 campione "tal quale" per analisi di caratterizzazione rifiuto CER presunto 17 05 04 (P1_0-1,4 RIFIUTO) e N. 1 campione geotecnico per analisi granulometrica (P1_0,5-1 GRAN).

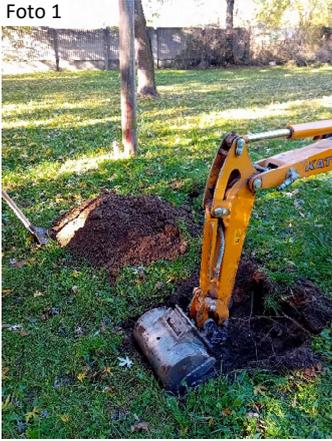
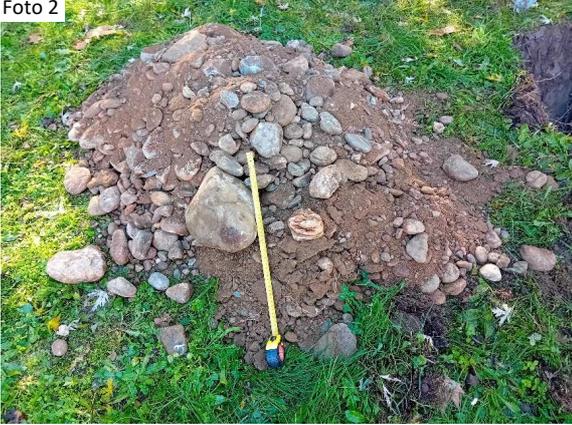
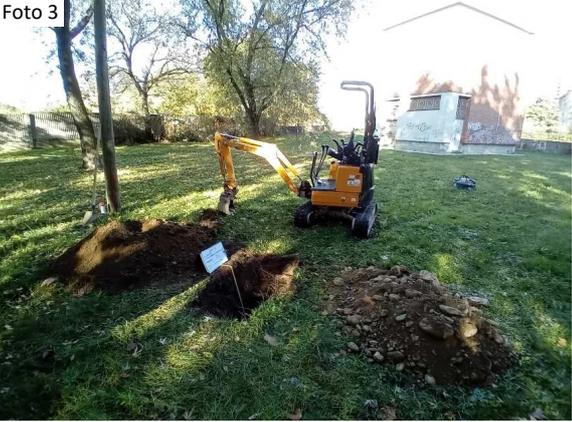
Ghiaia sabbiosa-limosa con ciottoli (Ø max 30 cm), colore marrone-grigio, sciolto, debolmente umido. Si segnala la presenza di evidenti segni di alterazione dei clasti. Terreno naturale. Foto 2.	P2_0-1,4 RIFIUTO P2_1-1,4 P2_1-1,4 GRAN
2,0			Foto 1

Note: scavo geognostico di dimensioni in pianta circa 50x100 cm (Foto 3) eseguito con mini escavatore con benna dentata (larghezza 0,3 m). Prelevati dallo scavo N. 4 campioni di terreno di cui: N. 2 campioni sottoposti a setacciatura in campo della frazione > 2 cm per analisi di qualità ambientale ai sensi D.P.R. 120/17 e D.Lgs. 152/06 (P2_0-1, P2_1-1,4), N. 1 campione "tal quale" per analisi di caratterizzazione rifiuto CER presunto 17 05 04 (P2_0-1,4 RIFIUTO) e N. 1 campione geotecnico per analisi granulometrica (P2_1-1,4 GRAN).

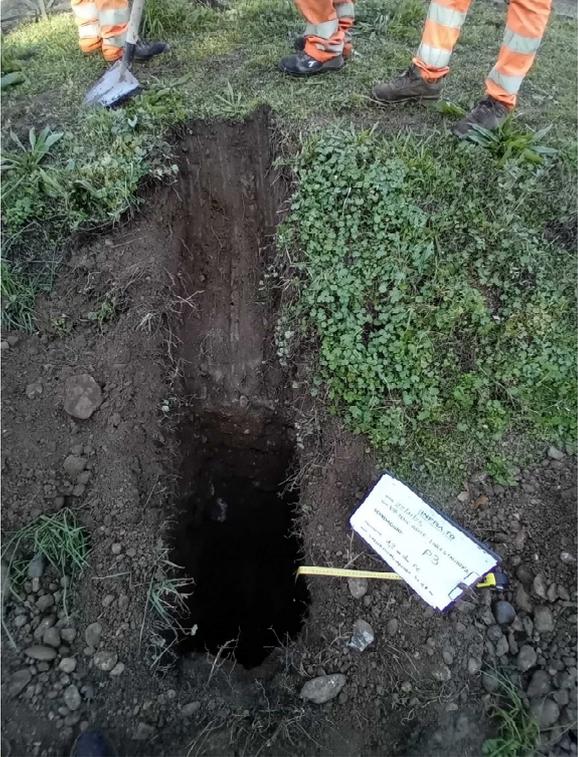
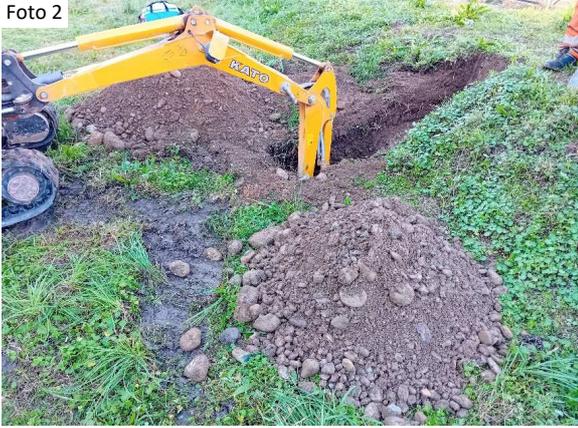
Ghiaia in matrice sabbioso-limosa con ciottoli (Ø max 20 cm), colore grigio, sciolta, debolmente umida. Si segnala la presenza di rari frammenti di dimensioni centimetriche costituiti da materiali antropici (mattoni, calcestruzzo). Terreno di riporto antropico (percentuale materiali antropici < 20 % peso/peso). Foto 2.	P3_1,2-2
3,0

Note: scavo geognostico (trincea) di dimensioni in pianta circa 0,5x1,8 m (Foto 1) eseguito con mini escavatore con benna dentata (larghezza 0,3 m). Prelevati dallo scavo N. 3 campioni di terreno di cui: N. 2 campioni sottoposti a setacciatura in campo della frazione > 2 cm per analisi di qualità ambientale ai sensi D.P.R. 120/17 e D.Lgs. 152/06 (P3_0-0,8, P3_1,2-2) e N. 1 campione "tal quale" per analisi di caratterizzazione rifiuto CER presunto 17 05 04 (P3_0-1,2 RIFIUTO).

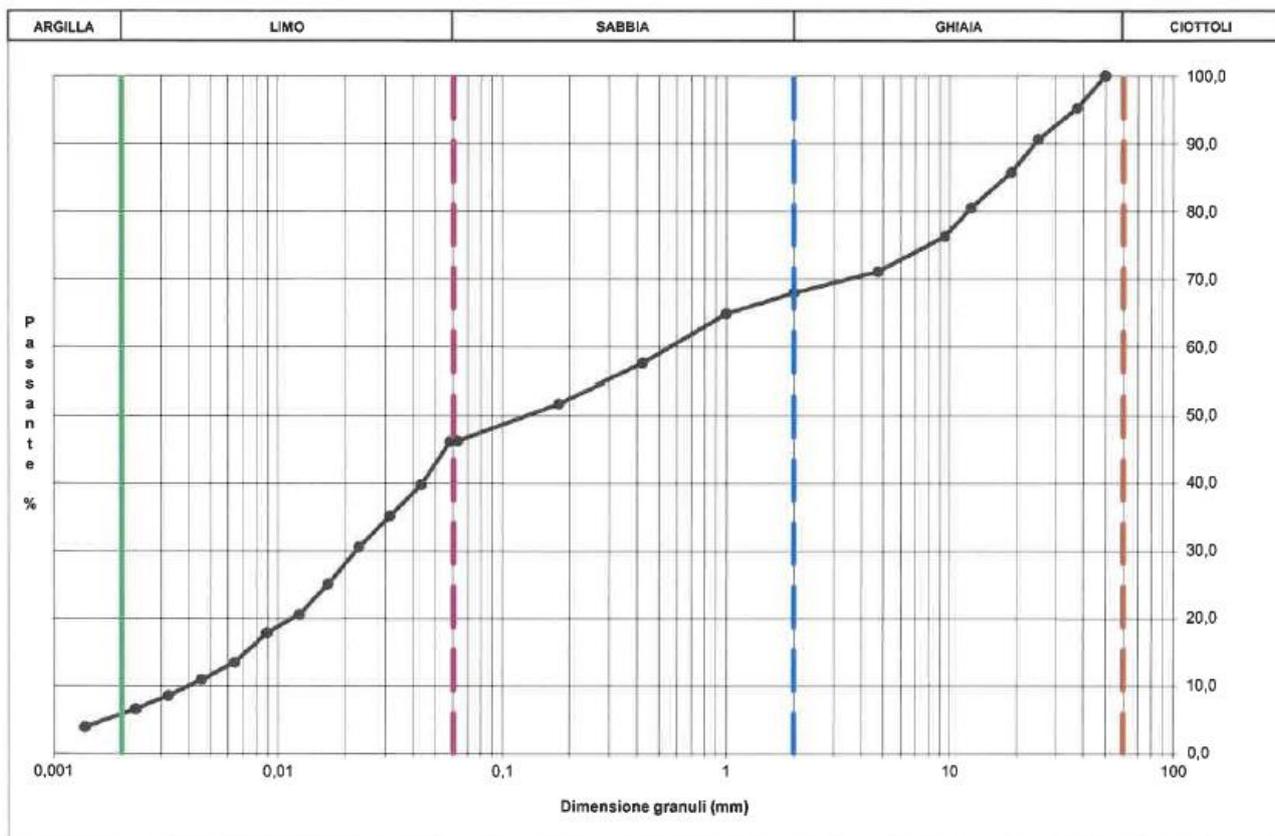
Distribuzione Granulometrica

Curva Cumulativa

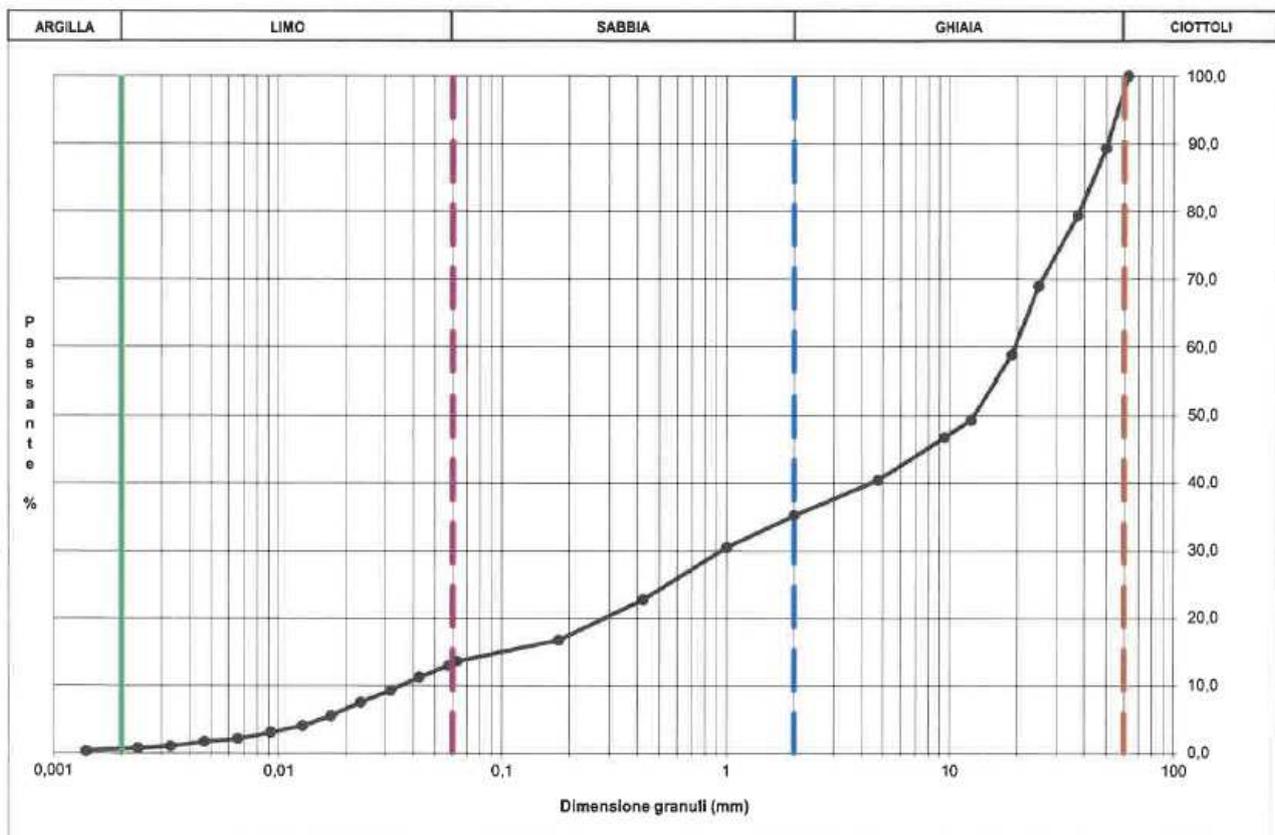
Distribuzione Granulometrica

Curva Cumulativa

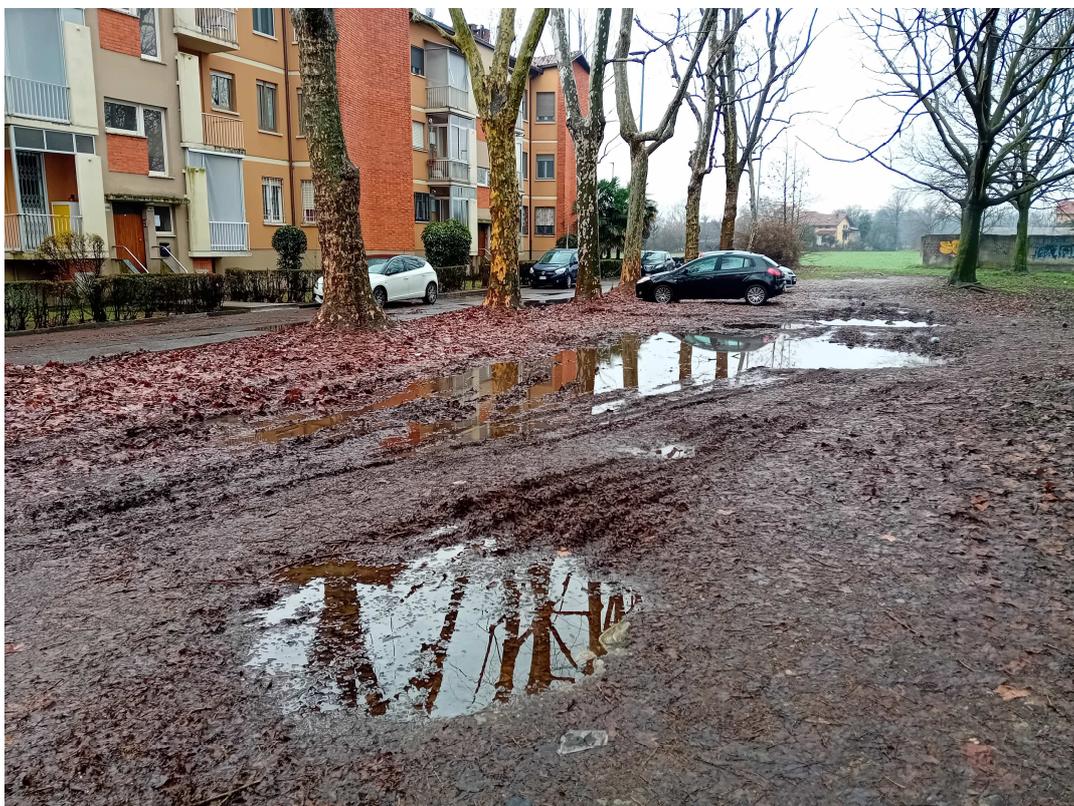
Foto 4 Ristagni meteorici ubicati nella porzione sud dell'area di verde pubblico priva di manto erboso

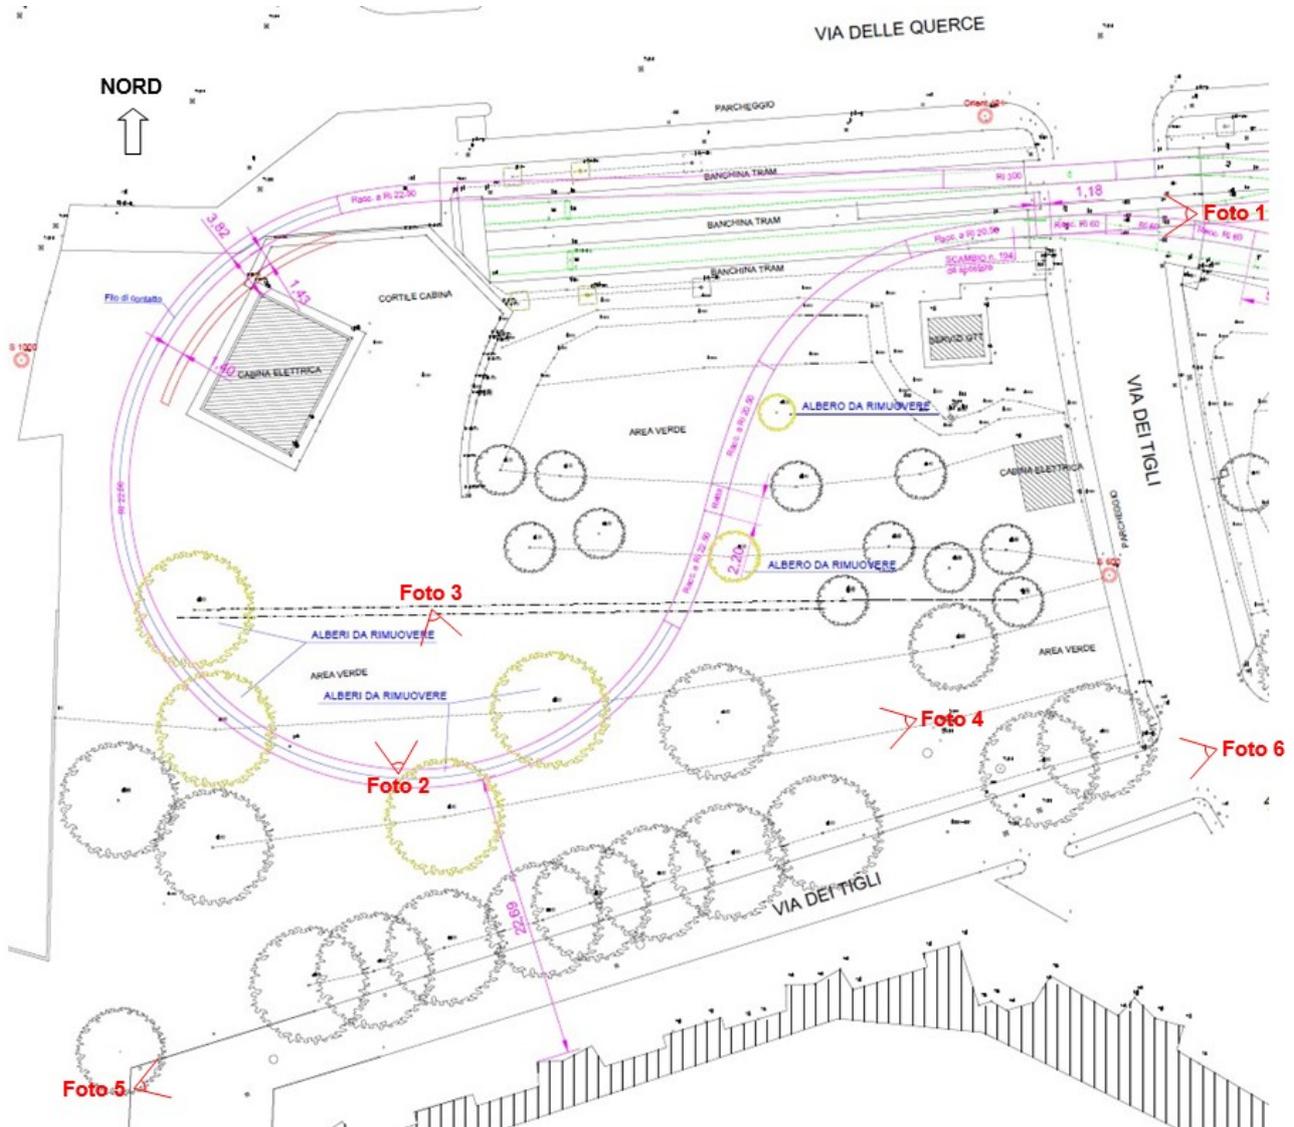
Planimetria dell'intervento (non in scala) con indicazione dei punti di ripresa delle fotografie (in rosso) incluse nel presente verbale.
