RPBW - PROGETTO NUOVO CENTRO DIREZIONALE INTESA SANPAOLO TORINO

MONITORAGGIO II° LOTTO - FASE DI CANTIERE

REPORT ANNUALE

**Monitoraggio II° Lotto nuovo Centro Direzionale Intesa Sanpaolo - AMBITO 8.18/3 Spina 2 Porta
Susa– Fase di Cantiere**

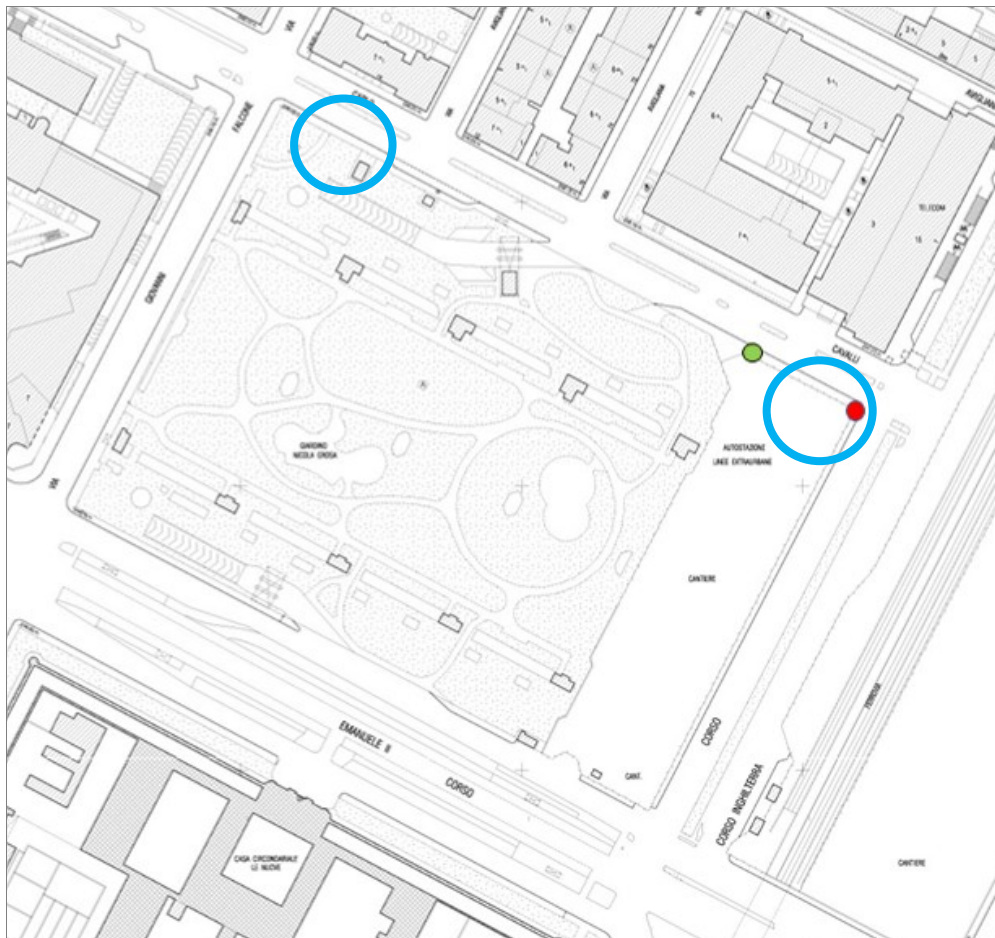
Rispetto al Monitoraggio del I° Lotto, si è mantenuto il posizionamento di una stazione nei pressi dell'Uscita dei mezzi cantiere, mentre si è posizionata la seconda all'incrocio tra via Falcone e via Cavalli, anziché all'Ingresso dei mezzi. Mantenendo una maggiore distanza tra le due stazioni è così possibile valutare gli impatti su recettori differenti e fornire risultati maggiormente rappresentativi.

Figura 3: Individuazione del posizionamento delle stazioni di campionamento II° Lotto (cerchio azzurro), a confronto con quelle utilizzate nel monitoraggio I° Lotto (cerchio verde - ingresso mezzi; cerchio rosso - uscita mezzi)

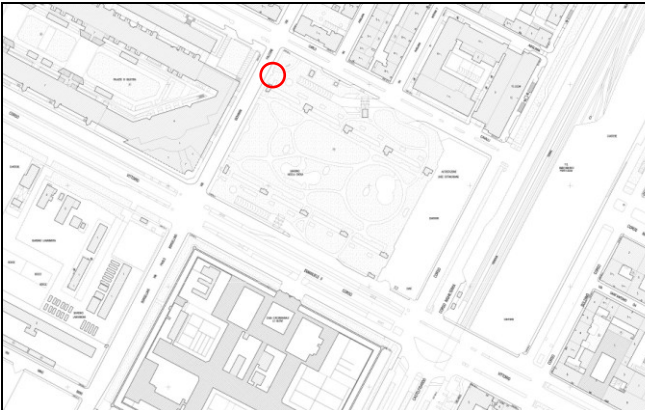
Tabella 17: scheda inquinanti della falda a monte (campionamento dal Piezometro PT6)

Data prelievo : 14/01/2014		Ora: 10.40/11.30	
Data inizio prove: 14/01/2014		Data fine prove: 14/01/2014

Inquinante	Valori	Note	
pH	7.7 unità di ph	Misurazioni eseguite in campo	
Potenziale Redox	430 mV		
Conducibilità	799 µS/cm a 25°C		
Temperatura falda	13.7°C		
Ossigeno disciolto	7 mg/l		
Alluminio	13	Limite max 200 µg/l	
Antimonio	< 0.5 µg/l	Limite max 5 µg/l	
Argento	ASSENTE	Limite max 10 µg/l	
Arsenico	< 0.5 µg/l	Limite max 10 µg/l	
Berillio	ASSENTE	Limite max 4 µg/l	
Boro	< 50 µg/l	Limite max 1000 µg/l	
Cadmio	< 0.05 µg/l	Limite max 5 µg/l	
Cobalto	< 0.30 µg/l	Limite max 50 µg/l	
Cromo totale	5.4 µg/l	Limite max 50 µg/l

Cromo esavalente	5.1 µg/l	Limite max 5 µg/l
Ferro	<15 µg/l	Limite max 200 µg/l
Mercurio	ASSENTE	Limite max 1 µg/l
Nichel	<4 µg/l	Limite max 20 µg/l
Piombo	ASSENTE	Limite max 10 µg/l
Rame	ASSENTE	Limite max 1000 µg/l
Selenio	< 1 µg/l	Limite max 10 µg/l
Manganese	< 1 µg/l	Limite max 50 µg/l
Tallio	ASSENTE	Limite max 2 µg/l
Zinco	< 10 µg/l	Limite max 3000 µg/l
Idrocarburi totali come n-esano – DINAMICO	ASSENTE	Limite max 350 µg/l
Composti organici aromatici	I valori di tutti i composti rientrano nella norma e sono prevalentemente ASSENTI, o comunque presentano valori molto vicini allo zero.	
Alifatici clorurati cancerogeni	I valori dei composti rientrano nella norma, eccetto il Triclorometano e il Tetracloroetene.	
Alifatici clorurati non cancerogeni	I valori di tutti i composti rientrano nella norma e sono prevalentemente ASSENTI, o comunque presentano valori molto vicini allo zero.	
Alifatici alogenati cancerogeni	I valori di tutti i composti rientrano nella norma e sono prevalentemente ASSENTI, o comunque presentano valori molto vicini allo zero.

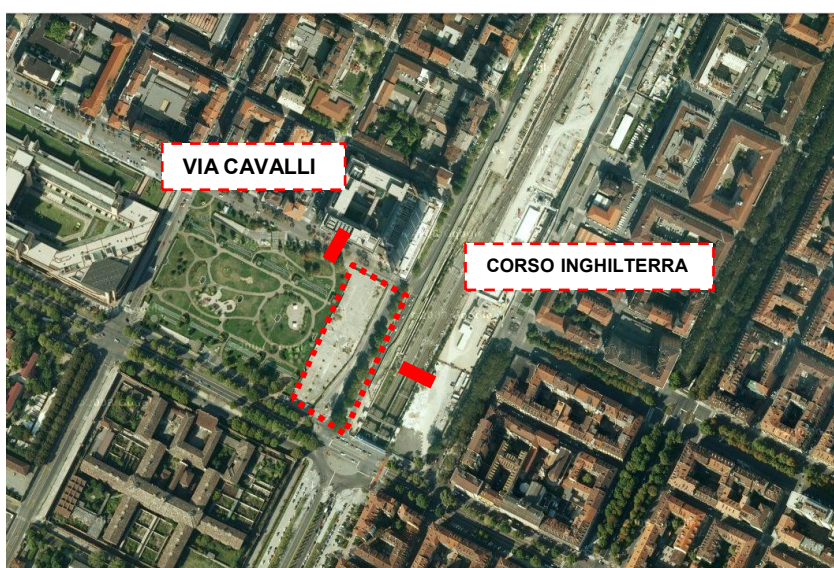
- su via Cavalli, tra via Beaumont e corso Inghilterra a circa 120 m dall'incrocio semaforizzato con corso Inghilterra;
- su corso Inghilterra, tra via Cavalli e corso Vittorio Emanuele II a circa 100 m dall'incrocio semaforizzato con corso Vittorio Emanuele II.

Figura 20: Collocazione delle spire di rilevamento

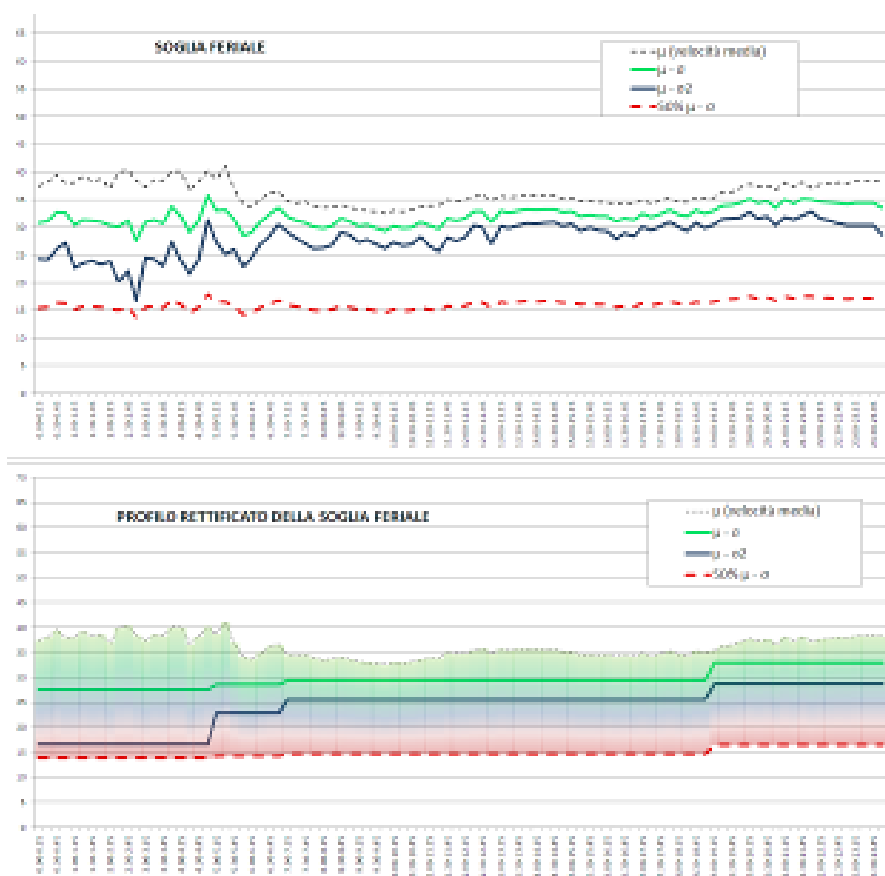
Figura 23: ESEMPIO di restituzione grafica delle elaborazioni di SisTer per la determinazione della soglia di riferimento
