MONITORAGGIO I° LOTTO - FASE DI CANTIERE

**Monitoraggio II° Lotto nuovo Centro Direzionale Intesa Sanpaolo - AMBITO 8.18/3 Spina 2 Porta  
Susa– Fase di Cantiere**

**REPORT**

**Anno 2014**

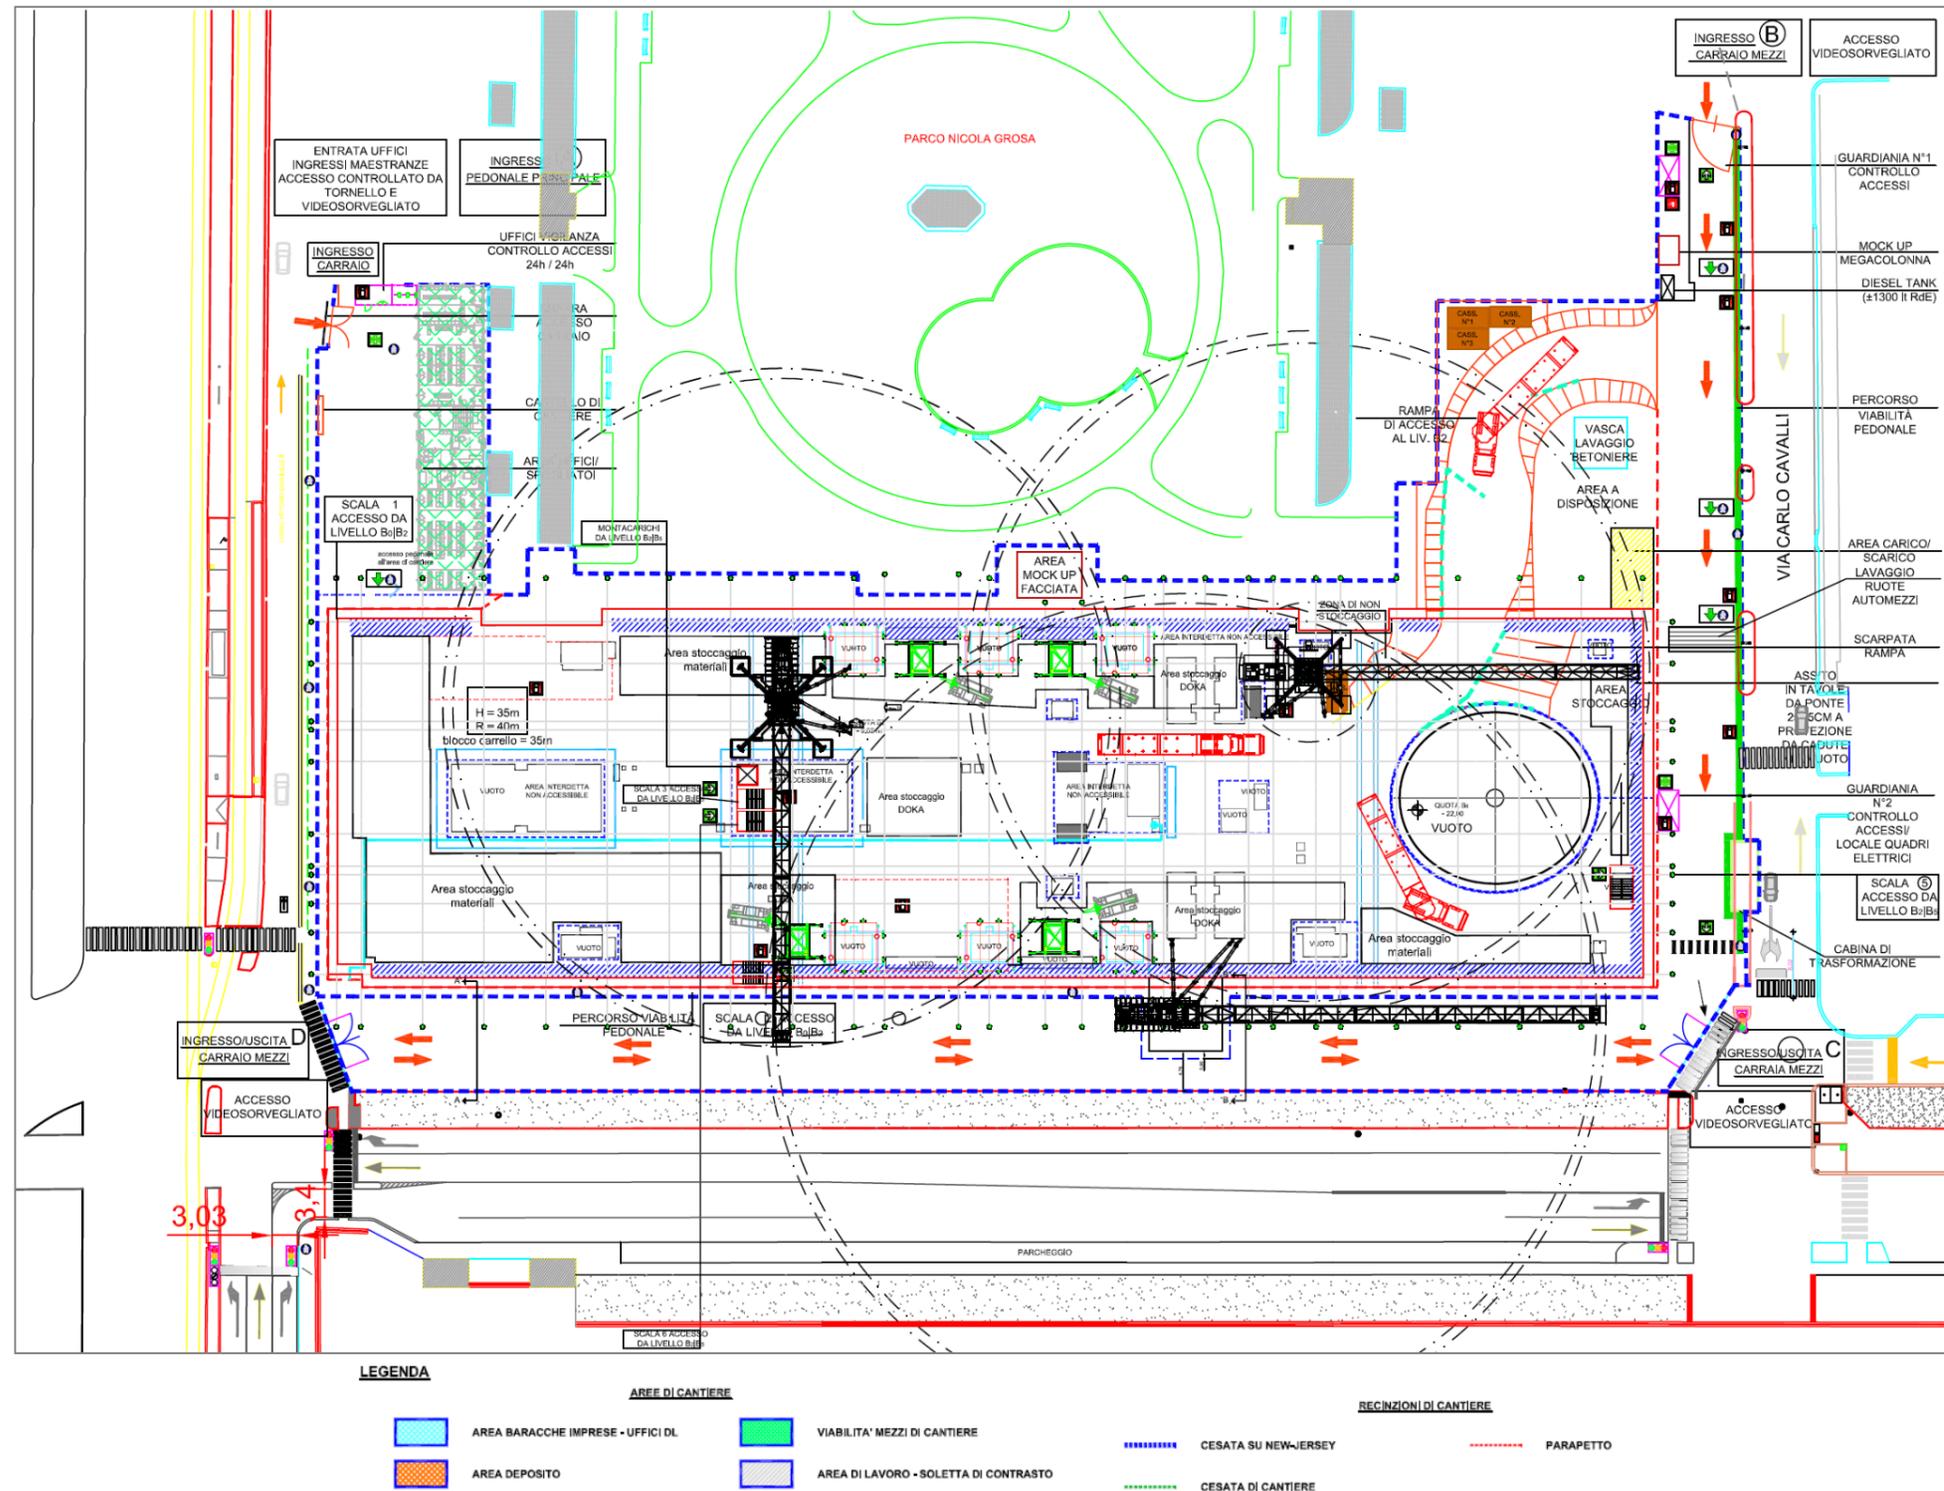
Figura 1: Planimetria di cantiere – aggiornata a Gennaio 2011 (fonte: da elaborazione Torre Scarl)

- la prima relativa alla costruzione delle opere interrato, con una minore occupazione di suolo, praticamente equivalente alla superficie occupata comprensiva della carreggiata sud di Via Cavalli;
- la seconda relativa alla realizzazione delle opere in elevazione, con un'occupazione in pianta comprensiva della carreggiata ovest di C.so Inghilterra e di parte del controviale della carreggiata nord di C.so Vittorio Emanuele II, equivalente alla configurazione riportata in Figura 1.

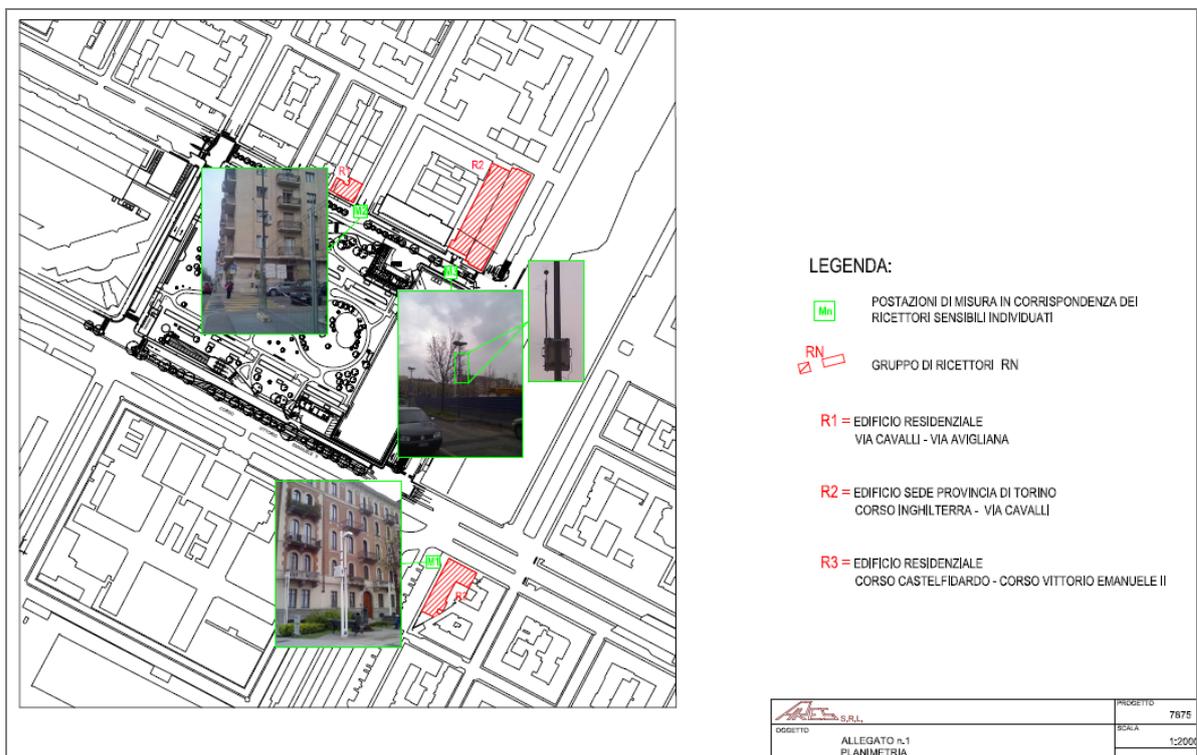
Figura 2: Inquadramento stazioni monitoraggio

Come postazioni di monitoraggio sono stati scelti tre punti intorno all’area in questione, già utilizzati per il monitoraggio del I° Lotto e qui confermati:

- in prossimità dell’edificio residenziale all’angolo tra Via Cavalli e Via Avigliana , la postazione è stata scelta nel punto prossimo più accessibile, posizionando il microfono ad un’altezza di circa 4 metri p.c.;

- presso la sede della Provincia di Torino all'angolo tra Via Cavalli e Corso Inghilterra con postazione sul terrazzo posto al IV piano direttamente prospiciente via Cavalli, posizionando il microfono ad un'altezza di circa 15 m p.c.;
- in prossimità dell'edificio residenziale all'angolo tra Corso Vittorio Emanuele II e Corso Castelfidardo, la postazione è stata scelta nel punto prossimo più accessibile, posizionando il microfono ad un'altezza di circa 4 metri p.c.

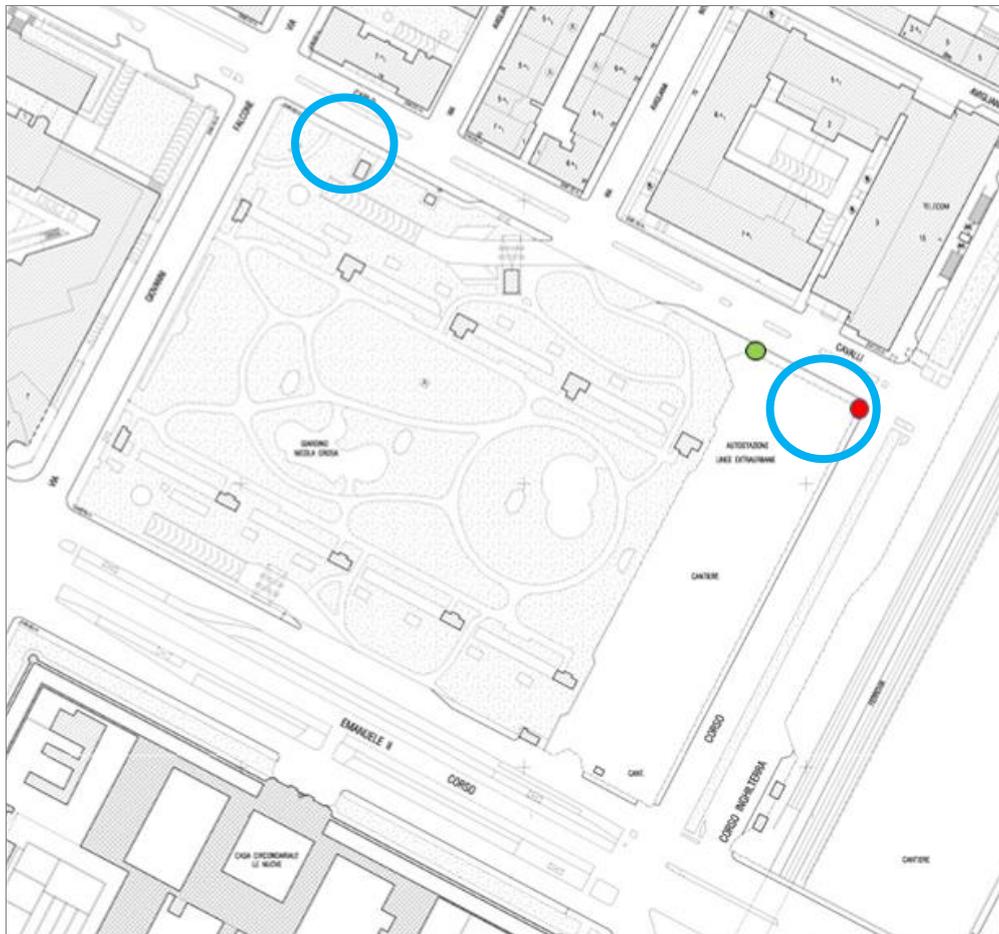
Figura 3: Individuazione del posizionamento delle stazioni di campionamento II° Lotto (cerchio azzurro), a confronto con quelle utilizzate nel monitoraggio I° Lotto (cerchio verde - ingresso mezzi; cerchio rosso - uscita mezzi)

Rispetto al Monitoraggio del I° Lotto, si è mantenuto il posizionamento di una stazione nei pressi dell'Uscita dei mezzi cantiere, mentre si è posizionata la seconda all'incrocio tra via Falcone e via Cavalli, anziché all'Ingresso dei mezzi. Mantenendo una maggiore distanza tra le due stazioni è così possibile valutare gli impatti su recettori differenti e fornire risultati maggiormente rappresentativi.

Il mantenimento di almeno un punto coincidente con quelli utilizzati per il Monitoraggio del I° Lotto permette di realizzare un'analisi costante e coerente nel tempo.

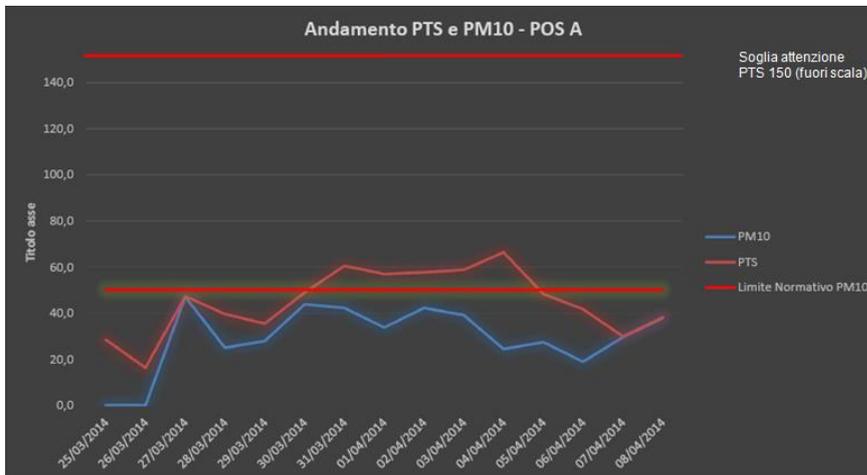
Figura 4: Andamento dei valori giornalieri di PM10 e confronto con precipitazioni nella postazione Cabina VIA CAVALLI- ANGOLO VIA FALCONE

Per la prima posizione, la campagna non ha evidenziato alcun superamento del valore limite dell'inquinante monitorato secondo il D.M. 02/04/02 (tempo di mediazione: 24 ore) per il parametro Particolato Fine (PM10). Anche per la campagna di rilevamento per il PTS non si sono evidenziati superamenti del valore limite individuato come Soglia di Attenzione per le polveri sospese (PTS).

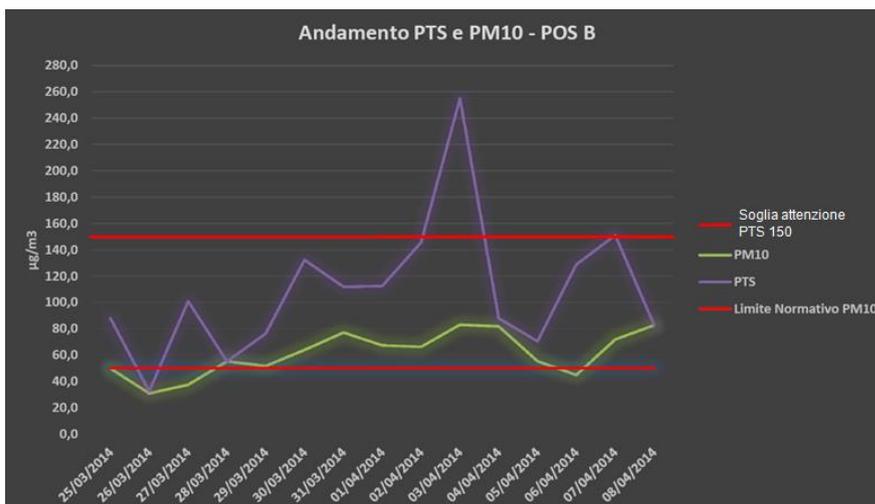
Figura 5: Andamento dei valori giornalieri di PM10 e confronto con precipitazioni nella postazione Cabina VIA CAVALLI- ANGOLO CORSO INGILTERRA

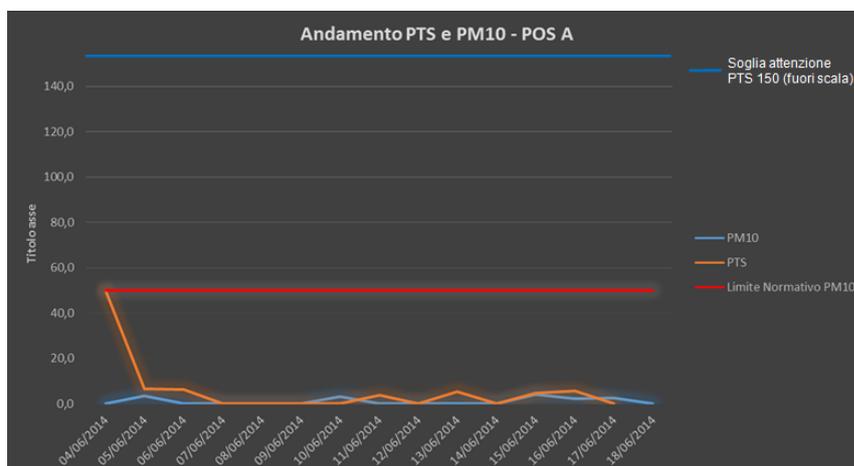
*Figura 6: Andamento dei valori giornalieri di PM10 e confronto con precipitazioni nella postazione Cabina VIA CAVALLI- ANGOLO VIA FALCONE*

Nel primo punto di monitoraggio, la campagna non ha evidenziato alcun superamento del valore limite dell'inquinante monitorato secondo il D.M. 02/04/02 (tempo di mediazione: 24 ore) per il parametro Particolato Fine (PM10). La stessa cosa accade per la campagna di rilevamento per il PTS. Non si evidenziano superamenti del valore limite individuato come Soglia di Attenzione per le polveri sospese (PTS).

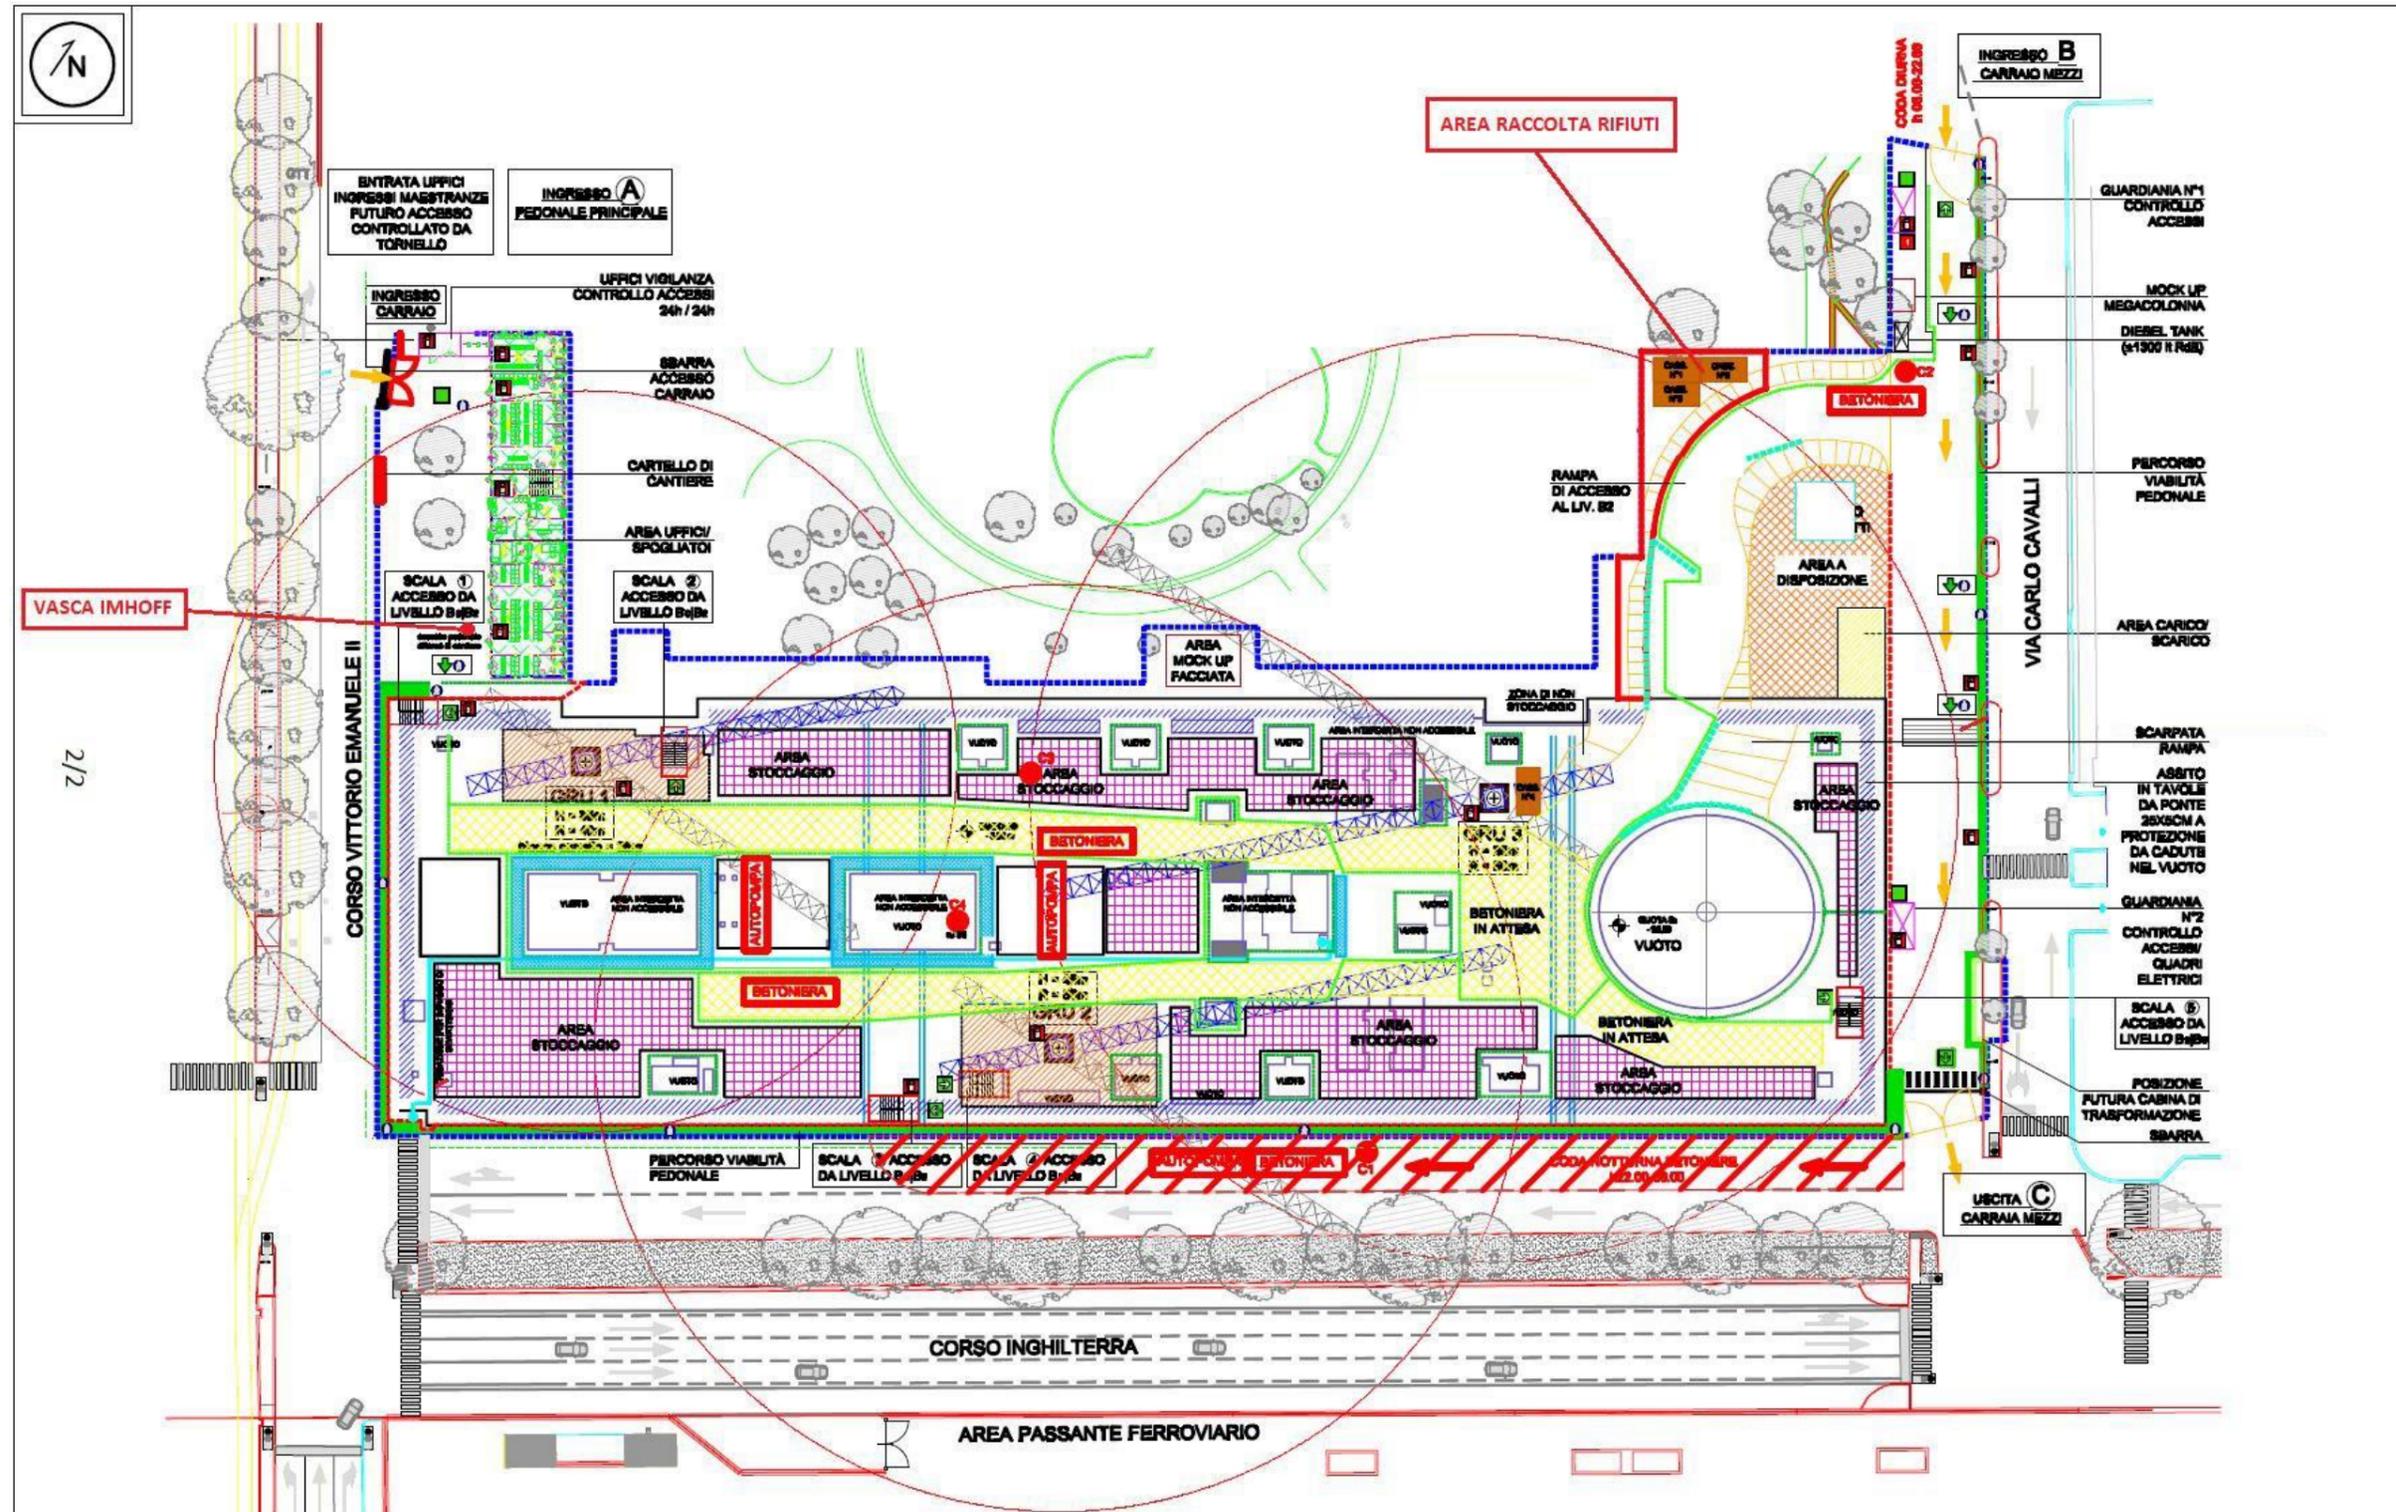
Figura 8: Planimetria di cantiere con indicazione dell'organizzazione interna per il conferimento rifiuti (Fonte: elaborazione Torre Scarl)

Per questo aspetto si rimanda alla figura successiva (Figura 8), dov'è visibile in particolare in alto a destra l'area di raccolta dei rifiuti solidi. La fossa settica (vasca IMHOFF) è invece posizionata in prossimità degli uffici di cantiere, nell'immagine in alto a sinistra. Si sottolinea che le preesistenti vasca di lavaggio delle betoniere, lavaggio ruote automezzi e impianto di dewatering non sono più in funzione, non essendoci più attività in essere legate alla movimentazione terre.

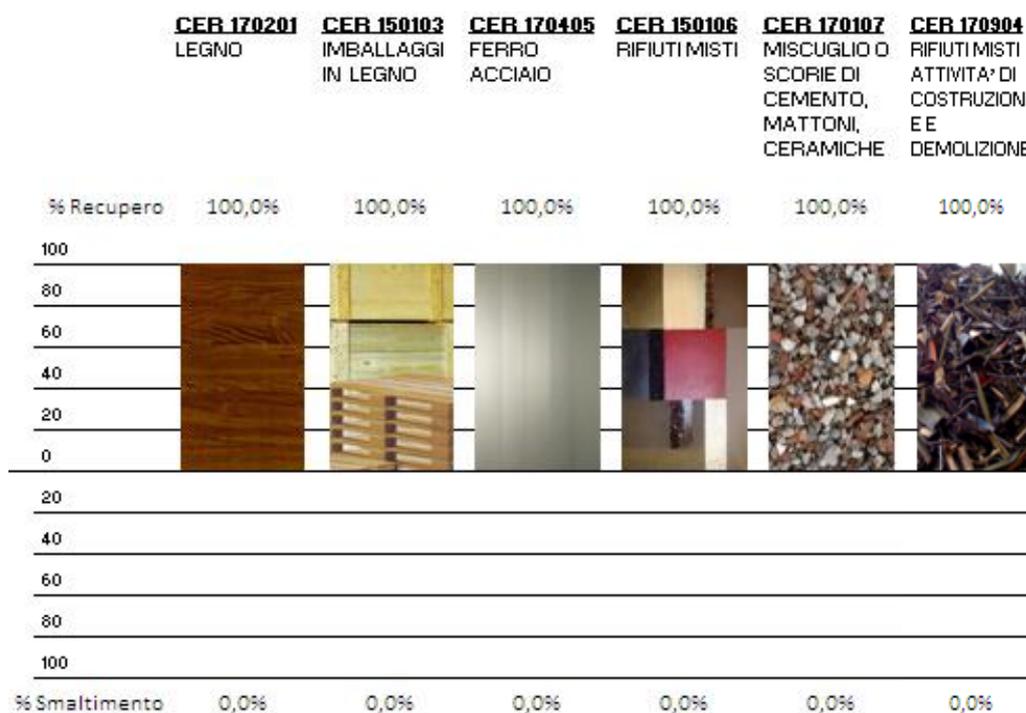
Figura 9: percentuale di rifiuti smaltiti o recuperati nell'anno in esame (1° semestre 2014)

A conferma dei dati dell'ultimo report, risulta in prima posizione come quota più significativa di produzione per il primo semestre 2014 la tipologia "Rifiuti misti attività costruzione" (pari al 53,62%); al secondo posto rimane la tipologia "Miscuglio o scorie di cemento, mattoni, mattonelle e ceramiche, cls" (pari al 19,5%), confermando in ogni caso il peso di queste categorie nel complesso delle attività.

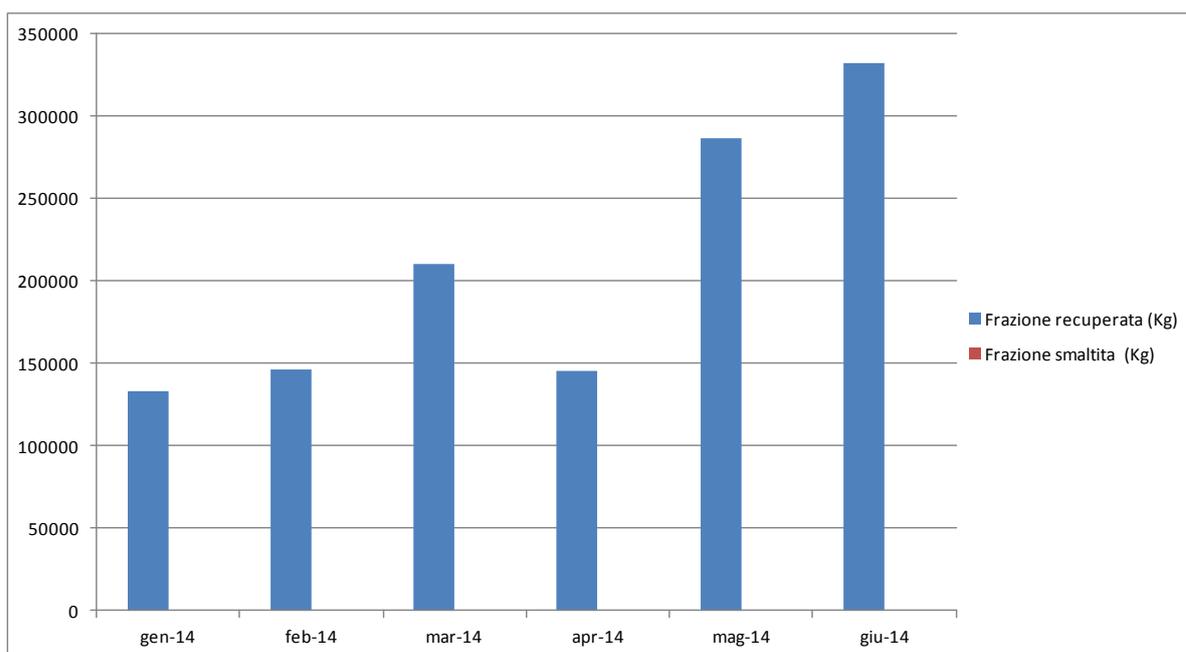
Figura 10: Quantità di rifiuti smaltiti e recuperati mensilmente nell'anno in esame (1° semestre 2014)

In particolare si osserva un andamento crescente verso il periodo estivo, dovuto principalmente ai rifiuti delle attività di costruzione, e che le uniche frazioni inizialmente non recuperate si sono completamente annullate anche per il 2014.

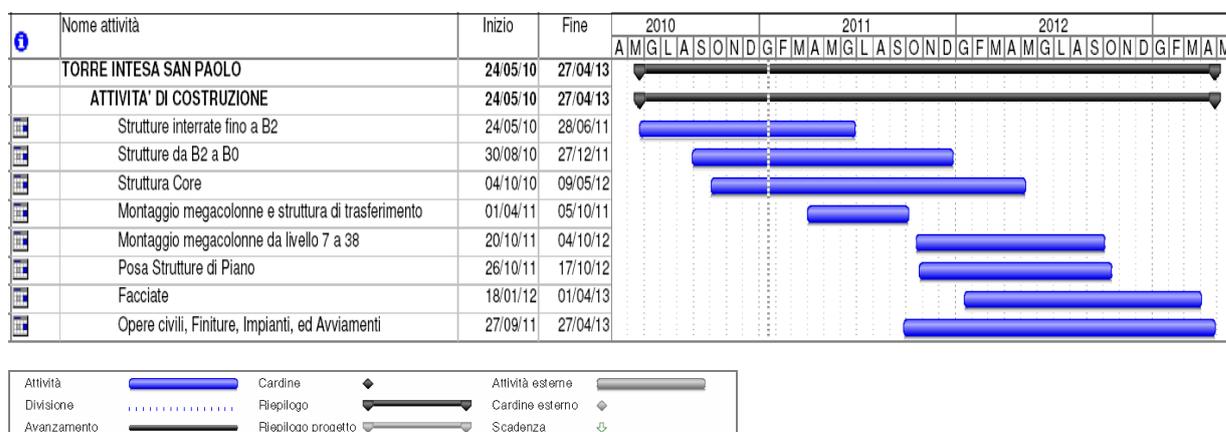
Figura 11: Stralcio Cronoprogramma aggiornato a fine Dicembre 2010 (fonte: elaborazione Torre Scarl - Gennaio 2010)

Di seguito si riporta il primo cronoprogramma proposto in sede di definizione del Piano di Monitoraggio utilizzato come base per valutare l'andamento dei lavori.

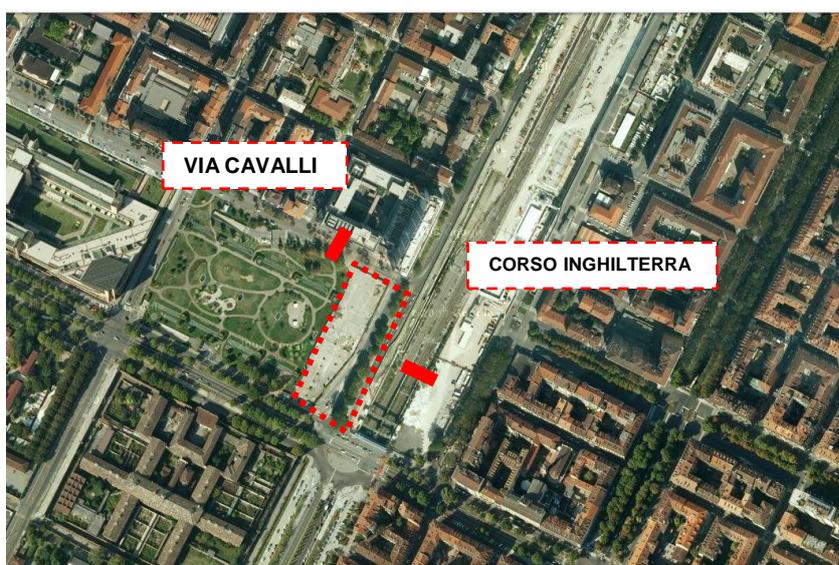
Figura 12: Collocazione delle spire di rilevamento

- su via Cavalli, tra via Beaumont e corso Inghilterra a circa 120 m dall'incrocio semaforizzato con corso Inghilterra;
- su corso Inghilterra, tra via Cavalli e corso Vittorio Emanuele II a circa 100 m dall'incrocio semaforizzato con corso Vittorio Emanuele II.

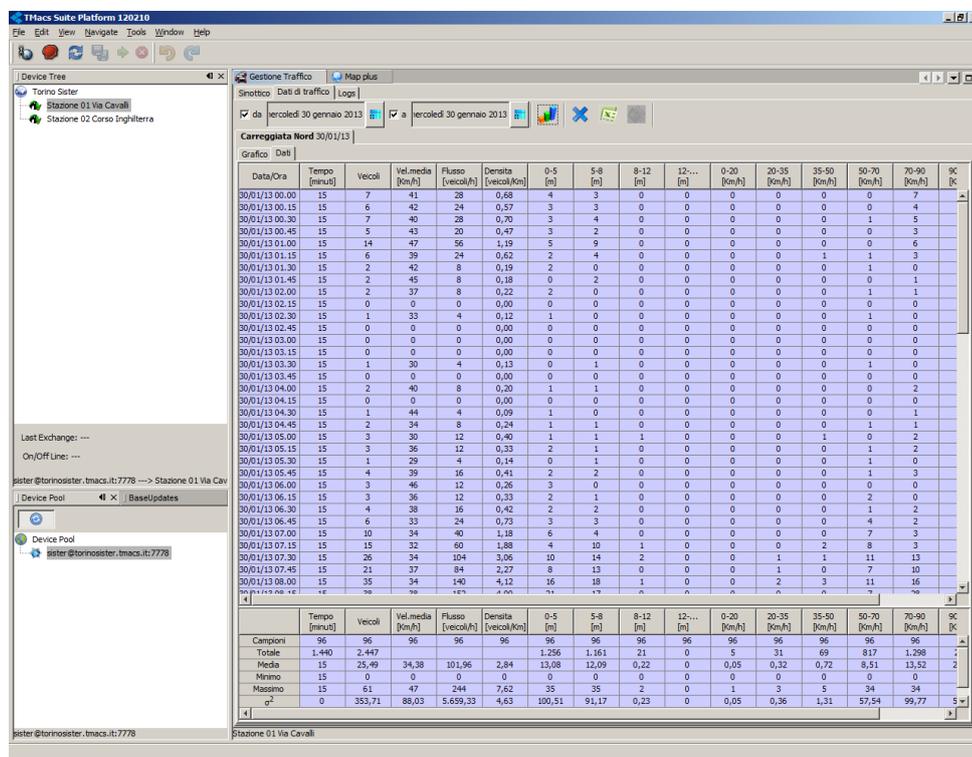
Figura 13: ESEMPIO di restituzione grafica del SW Suite Tmacs AMG 110124

Il SW utilizzato per l'archiviazione dei dati rilevati dalle spire, Suite Tmacs AMG 110124 (predisposto dalla Società La Semaforica Srl) restituisce sulle 24h, con un dettaglio al quarto d'ora, i seguenti parametri (cfr. Figura 13 e Figura 14):

- numero veicoli; (per classi di lunghezza e per classi di velocità)
- velocità media;
- flusso orario;
- densità.

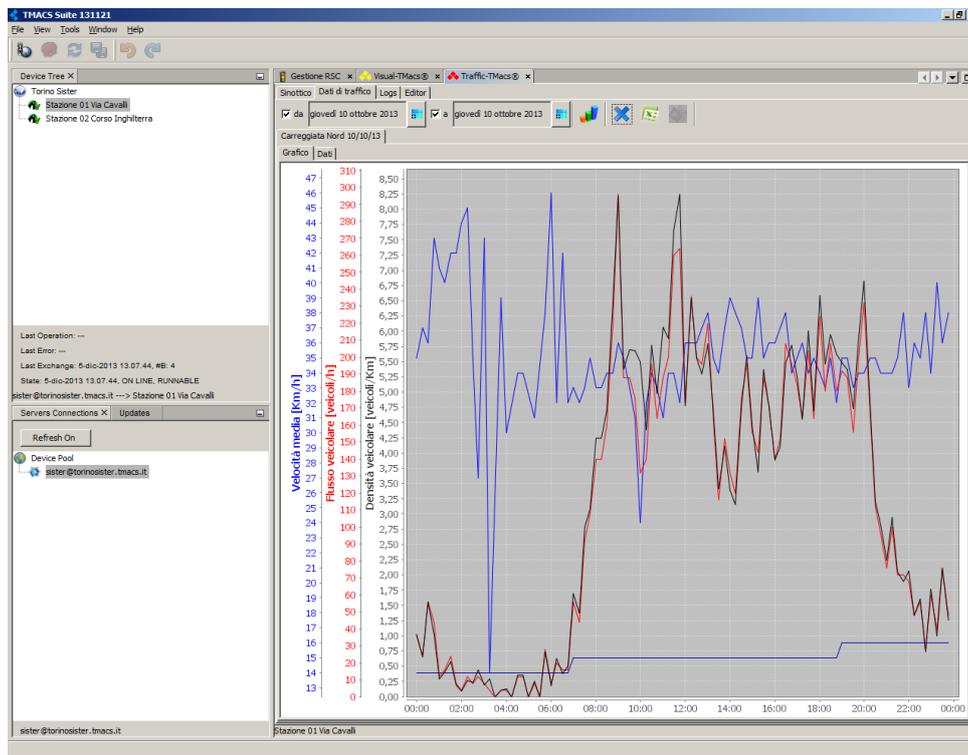
Figura 14: ESEMPIO di restituzione grafica del SW Suite Tmacs 131121 – profili

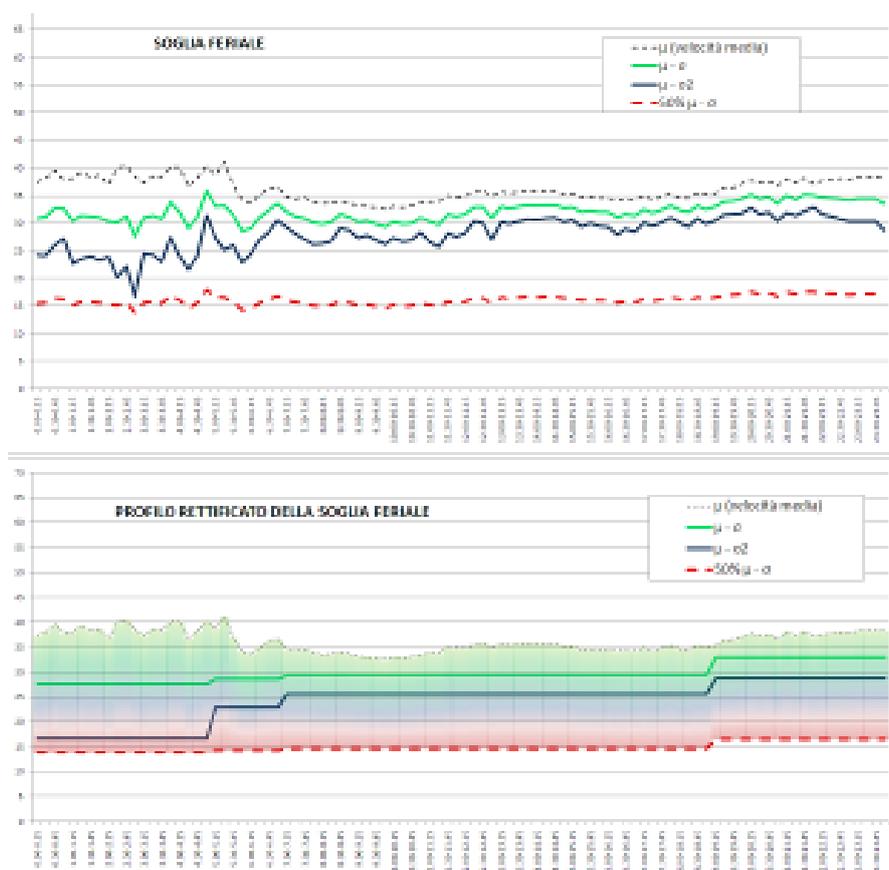
Figura 15: ESEMPIO di restituzione grafica delle elaborazioni di SisTer per la determinazione della soglia di riferimento

Il profilo dei dati di velocità media rilevati dai dispositivi di monitoraggio posizionati lungo via Cavalli e corso Inghilterra sono stati confrontati con un profilo rappresentativo della situazione pre-cantiere al fine di individuare situazioni di particolare decadimento delle condizioni di circolazione sull'asse. In particolare sono stati considerati degni di attenzione tutti i valori di velocità media inferiori al 50% del corrispondente valore pre-cantiere (soglia di attenzione).

- nessun superamento soglia in un mese: nessun intervento;
- superamento soglia di attenzione (fino a 5 giorni in un mese): monitoraggio giornaliero dell'indicatore;
- superamento soglia di emergenza (per più di 5 giorni in un mese): verifica della correlazione tra il fenomeno rilevato ed il cantiere in oggetto. Nel caso in cui si appuri questa correlazione si dovrà procedere all'analisi delle cause e della ripetibilità del fenomeno nel futuro ed, eventualmente, alla riorganizzazione del cantiere al fine di ridurre l'impatto sulla viabilità.

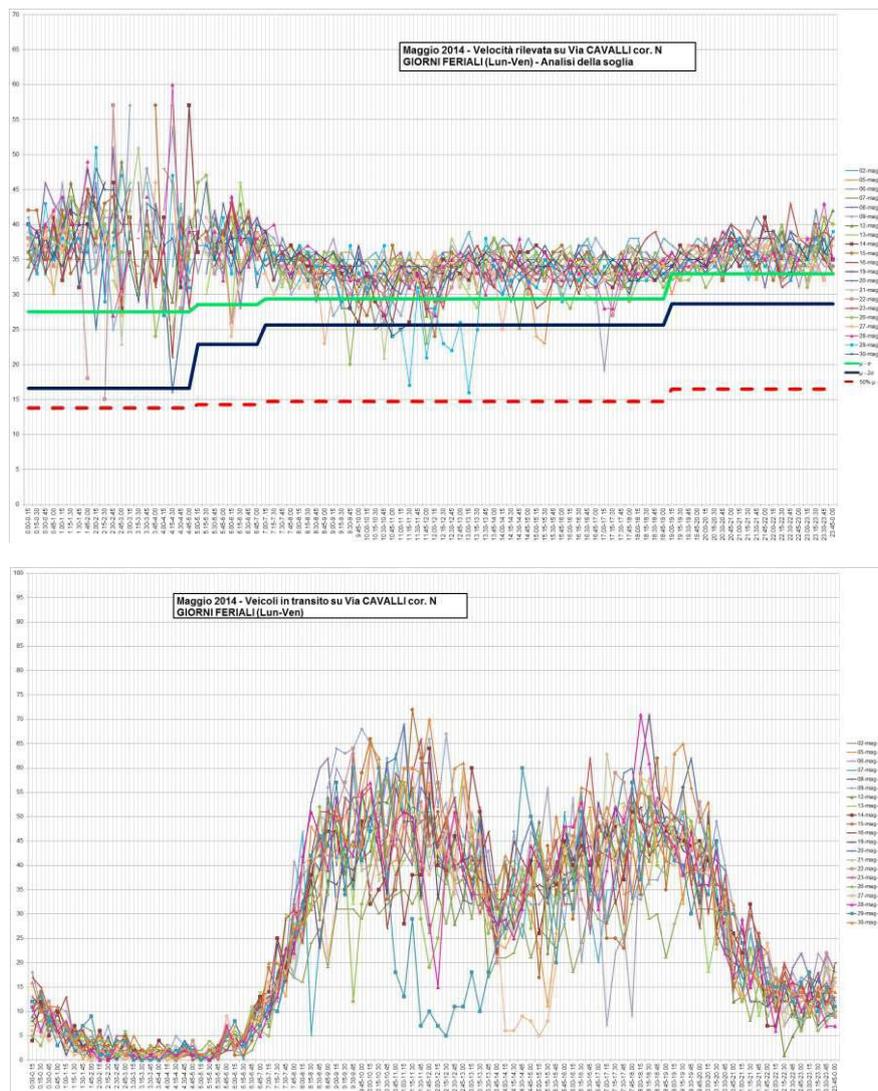
Figura 16: Grafico rappresentante l'andamento del traffico su via Cavalli, corsia nord, nel mese di Maggio 2014

Si rimanda alle singole schede di valutazione mensile, non potendo qui sintetizzare in un unico grafico gli andamenti monitorati. Si riporta tuttavia, a solo titolo esemplificativo e non esaustivo, un grafico esemplificativo dell'andamento su via cavalli, come da elaborazioni svolte mensilmente e riportate in allegato (*Allegato 3.4*).

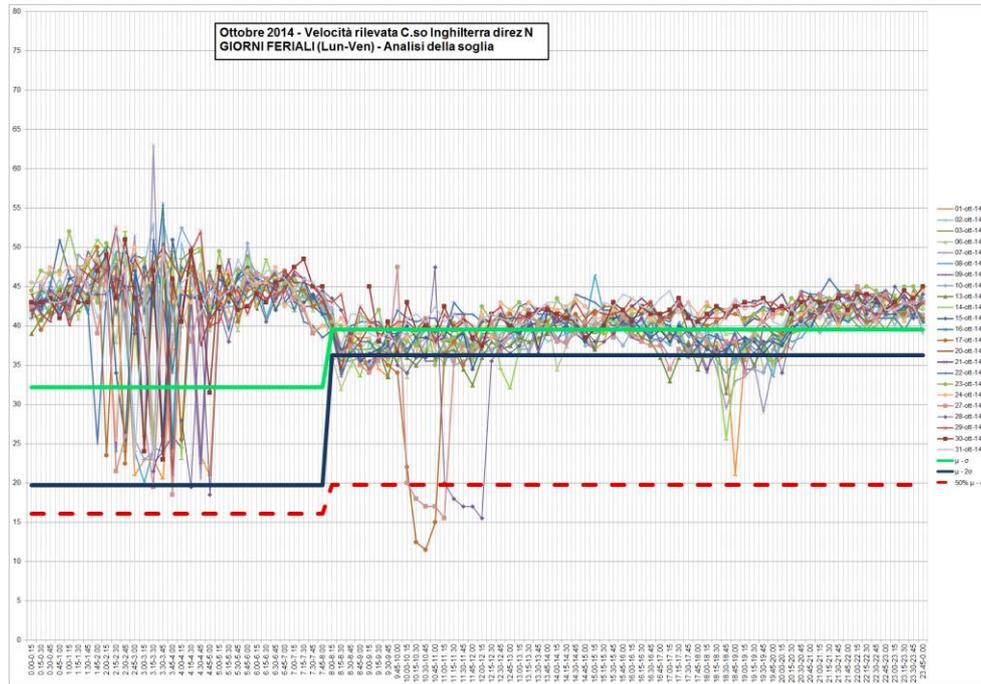
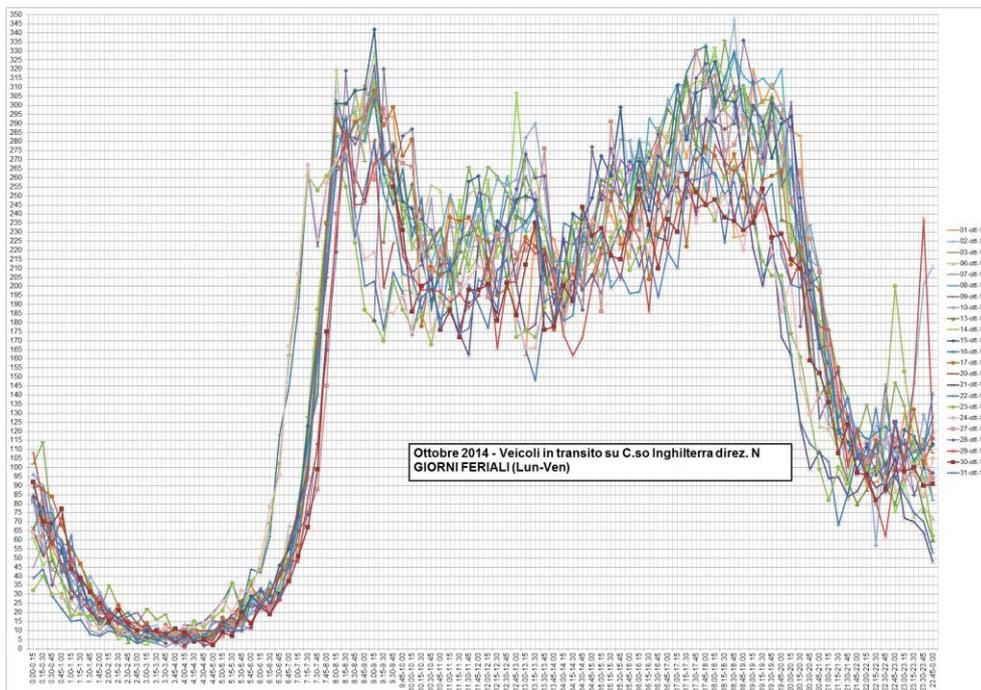
Figura 17: Grafico rappresentante l'andamento del traffico su corso Inghilterra, direzione nord, nel mese di Ottobre 2014 (grafico tipo per l'anno 2014)

In direzione sud, come sopra esposto, i profili di velocità e flusso sono più discontinui; l'irregolarità relativa alla velocità corrisponde, spesso, a episodi di congestione in cui, a causa dell'elevata densità veicolare (veicoli/km) non tutti i veicoli che intendono transitare sull'asse riescono a completare lo spostamento nell'intervallo di tempo considerato (15 minuti). Il profilo della velocità è rappresentato da valori inferiori alla media nelle fasce orarie 8.00-12.00 e 15.00-20.00 a causa di un traffico intenso e costante che, pur superando in casi limitati la soglia di attenzione, non supera mai la soglia di emergenza.

Si rimanda alle singole schede di valutazione mensile, non potendo sintetizzare in un unico grafico gli andamenti monitorati. Si riporta tuttavia, a solo titolo esemplificativo e non esaustivo, un grafico rappresentativo dell'andamento su corso Inghilterra, come da elaborazioni svolte mensilmente e riportate in allegato (*Allegato 3.4*).
