Oggetto: Presa d'atto della conclusione del termine 30 giorni di pubblicazione dell'Istanza pervenuta in data 13/12/2024 prot. 14084 in risposta all'Avviso Pubblico, per la ricerca di sponsorizzazioni per la realizzazione di progetti e iniziative volti alla riqualificazione, restauro e manutenzione di edifici pubblici.

Vista l'istanza recepita con protocollo interno n.14084 del 13/12/2024 e allegata alla presente nota, ricevuta da ONE Srl, relativa alla proposta di sponsorizzazione avente ad oggetto il restauro delle facciate esterne della chiesa della Gran Madre di Dio a Torino.

Intervento di riqualificazione, manutenzione e restauro di immobili appartenenti al patrimonio comunale: Chiesa della Gran Madre di Dio situata in Piazza Gran Madre di Dio, 4, 10131 Torino.

Relazione Specialistica di Restauro (preliminare)

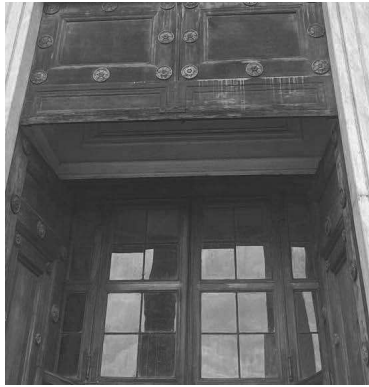
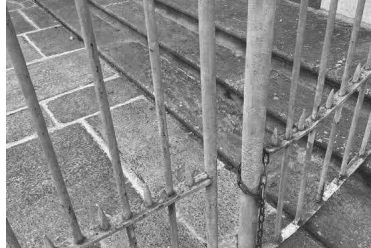
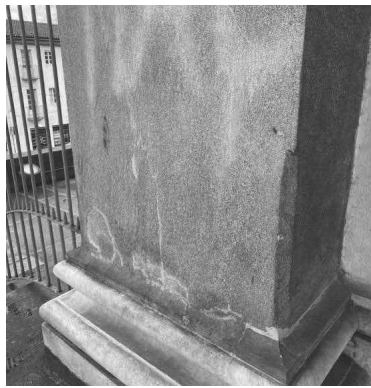
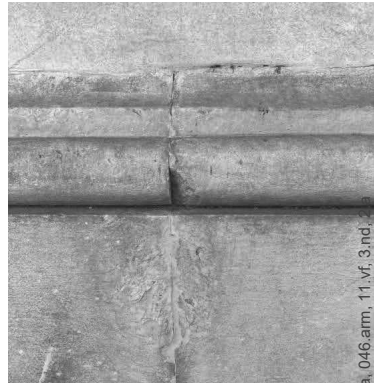
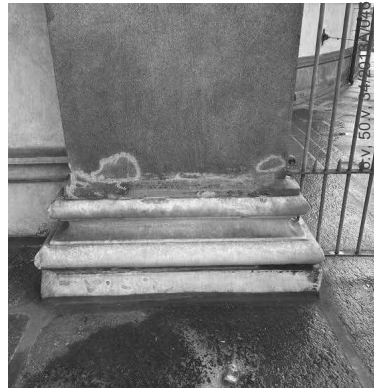
Attacco biologico. Nelle parti marmoree esposte della facciata e dei gruppi scultorei laterali si è rilevata la presenza di colonie biologiche, con formazioni di licheni, muschi e alghe che accelerano il processo di degradazione delle superfici. Questo fenomeno è particolarmente accentuato nelle zone poco esposte alla luce diretta del sole, dove l'umidità tende a persistere più a lungo.
