Gruppo Consiliare Fratelli d'Italia Circoscrizione 7 Torino

INTERPELLANZA

OGGETTO: BUCA PERICOLOSA SUL MARCIAPIEDI IN VIA AOSTA ANGOLO CORSO BRESCIA

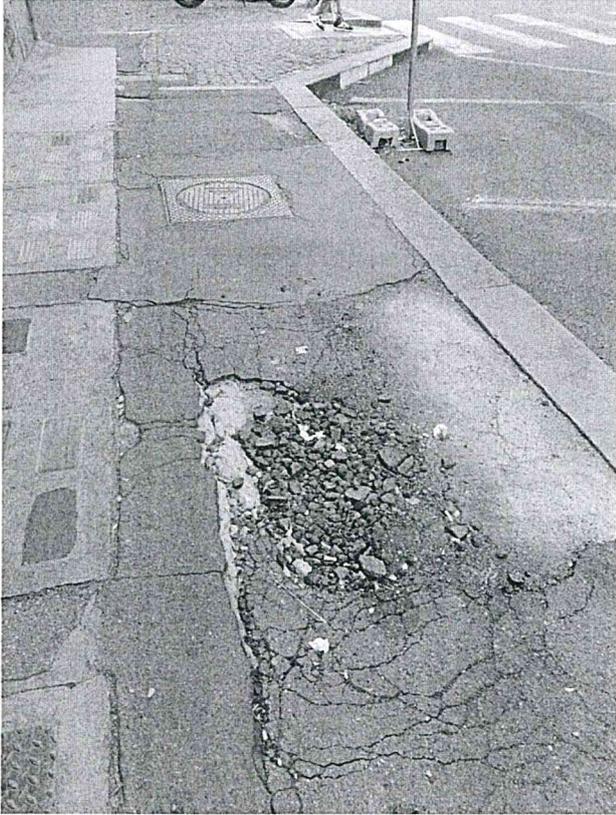
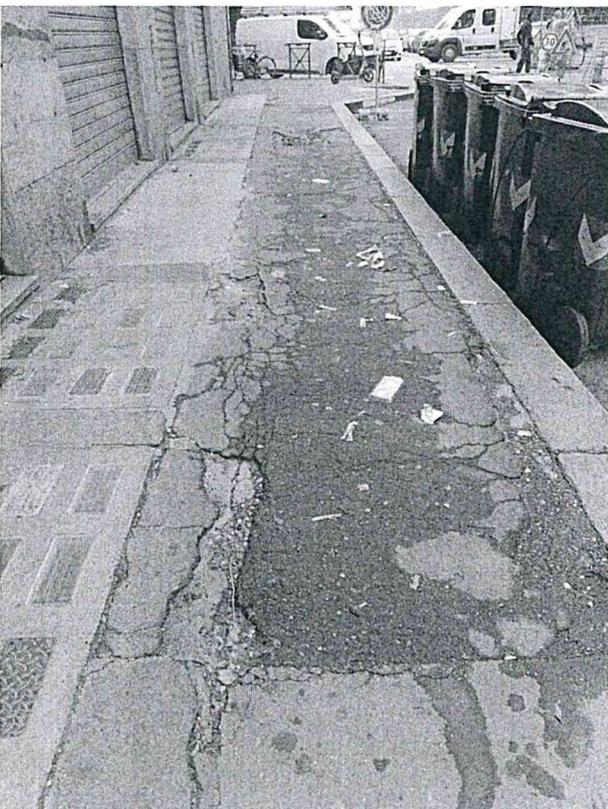
Che anche l'Amministratore dello stabile tra Via Aosta 16 e Corso Brescia 19 ha segnalato più volte la stessa buca e il 22 settembre 2023 scrive <<Vi informo che la pavimentazione del marciapiede antistante il condominio in oggetto, per quanto riguarda il lato di via Aosta, è gravemente danneggiata a causa del transito e del parcheggio di mezzi pesanti.

La superficie presenta un profondo avvallamento con sbriciolamento della finitura in asfalto e quindi vi è un potenziale pericolo per l'incolumità dei passanti.

Inoltre il cedimento dell'asfalto con il terreno sottostante crea una spinta sulle pareti interrate della botola "SMAT" ove posizionata la saracinesca di intercettazione della tubazione di alimentazione di 155 utenze condominiali. (profondità di posa oltre quattro metri dal piano stradale).

E' inoltre evidente che la spinta del terreno si scarica anche sul muro perimetrale dell'intercapedine condominiale (intercapedine di cui paghiamo il relativo canone patrimoniale annuo).

Per Vs. opportuna conoscenza Vi allego fotografia del luogo e della situazione.

In attesa di un Vs. sollecito intervento per la messa in sicurezza del sito Vi invio cordiali saluti.>>

1. Se ci sono novità su questa buca pericolosa, se è arrivato il riscontro di SMAT
2. Perché non si è pensato di transennare il tratto
3. Quando si riparerà la buca e il marciapiedi di via Aosta nel tratto Corso Brescia - Via Pavia, prima che qualcuno si faccia male
